Rapport nr. 1/96

# Flommen - miljøkonsekvenser

av Jon Museth og Tore Qvenild

I slutten av mai 1995 inntraff århundrets hittil største flom på Østlandet. Denne rapporten belyser ulike effekter flommen har hatt på miljøet og bygger på data innsamlet fra andre institusjoner i tillegg til resultater fra egne undersøkelser.

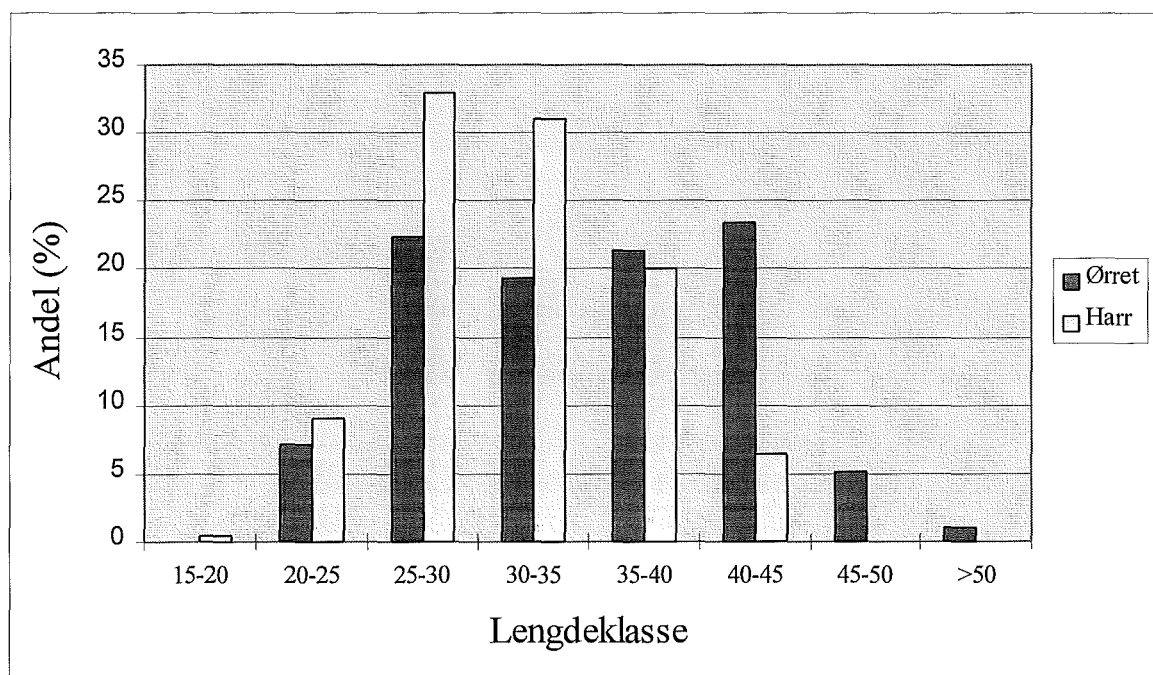
**Vedlegg 9**

Lengdefordeling til de kontrollerte fangstene av ørret og harr blant stangfiskere i Glåma gjennom Os, Tolga, Tynset og Alvdal sommeren 1995.
