Gytebekkene og elvene i Mjøsa

6/2009

BEDRE BRUK AV FISKERESSURSENE I REGULERTE VASSDRAG I OPPLAND

<h1>Gytebekkene og elvene i Mjøsa</h1>	<p>Rapportnr.: 6/2009</p> <p>Dato: 28.05.09</p>
<p>Forfatter(e): Finn Gregersen</p>	<p>Faggruppe: Naturforvaltning</p>
<p>Prosjektansvarlig: Ola Hegge</p>	<p>Område: Oppland</p>
<p>Finansiering: Bedre bruk av fiskeressursene i regulerte vassdrag i Oppland</p>	<p>Antall sider: 89</p>
<p>Emneord: Fiskeressurser, gytebekker, gyteelver, vassdragsinngrep, vannuttak, kantvegetasjon, aure, harr</p>	<p>ISSN-nummer: 0801-8367</p> <p>ISBN-nummer: 978-82-991830-9-3</p>
<p>Sammendrag:</p> <p>Rapporten oppsummerer og gir en samlet oversikt over gytebekkene og elvene i Mjøsa opp til Harpefoss i Gudbrandsdalslågen. Her beskrives bekkenes potensial som gytebekk for aure og harr. Rapporten gir en oversikt over bekkenes miljøtilstand. Ulike typer inngrep i bekkene blir beskrevet, og muligheten for å bøte på skader som følge av inngrepene vurdert.</p> <p>I de gytebekkene og elvene som er befart, er miljøtilstanden vurdert som god i de fleste bekker, mens likevel mange elver har forringet funksjon som rekrutteringselv for aure og harr fra Mjøsa som følge av ulike

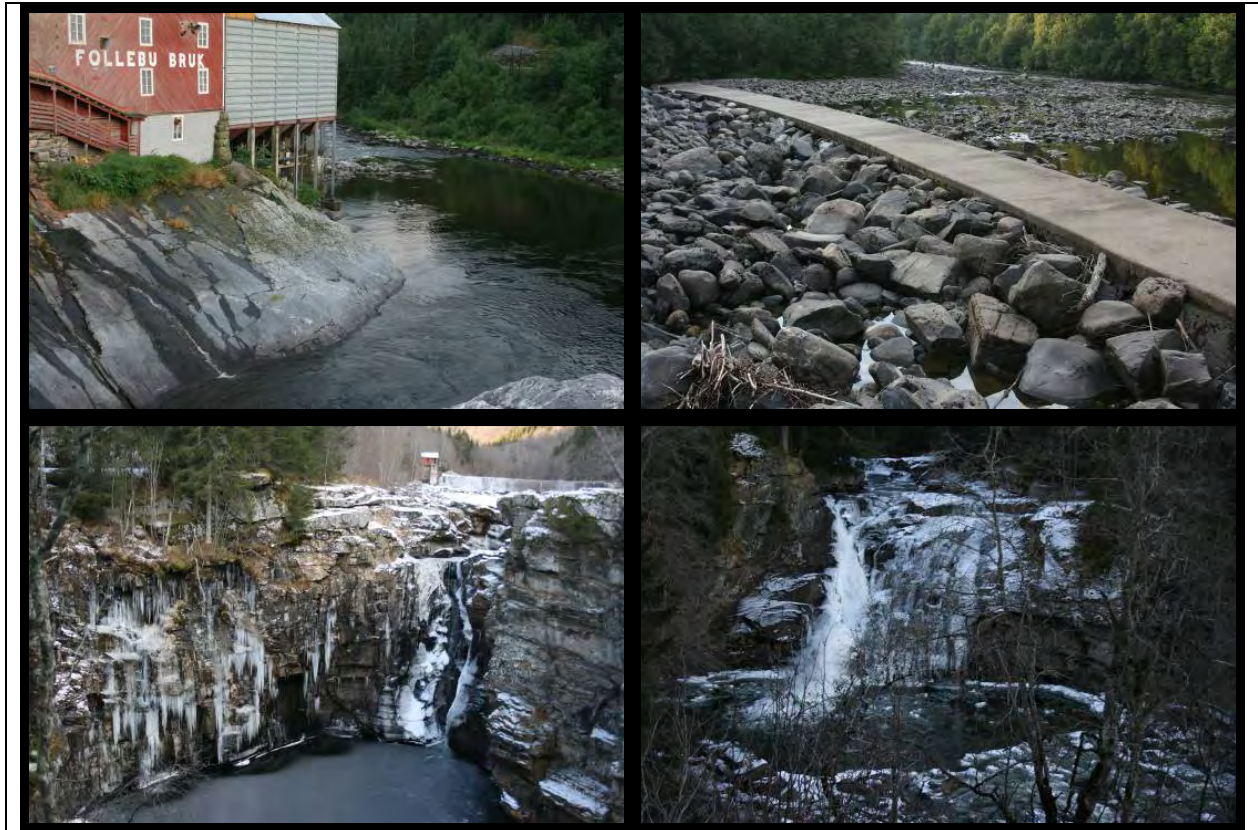
Foto Gausa

Karakterisering: Gausa er den nest største tilløpselva til Mjøsa, 10-20 meter bred, og renner slakt nedover de nederste mila av Gausdal. Elva er her kraftig utrettet og forbygd, og er dermed meget homogen. Ved Follebu renner de to elvene Vesleelva og Jøra sammen og danner Gausa. Auren kan vandre opp til Liesfossen i Vesleelva og til Holsfossen i Jøra. Disse elvene er meget viktige for storauren og har betydelige partier med et opprinnelig preg. Rett nedstrøms Holsfossen er det en regulert strekning på noen hundre meter.

Konklusjon: Gausa har et stort potensial om den får gå seg til naturlig og restaureres. Sammenliknet med for eksempel Brummunda er det lite fisk i Gausa.

Tiltak: Det er viktig å la elva få gå seg til uten nye inngrep. Massene i elva er ustabile så det er viktig å supplere elva med storstein og blokk for å danne stabile strukturer. Videre bør man forhindre grusuttak. Man bør søke å gjenskape elvekantvegetasjon. Mange av sidebekkene til Gausa har et stort restaureringspotensial og i disse bør man vurdere tiltak.

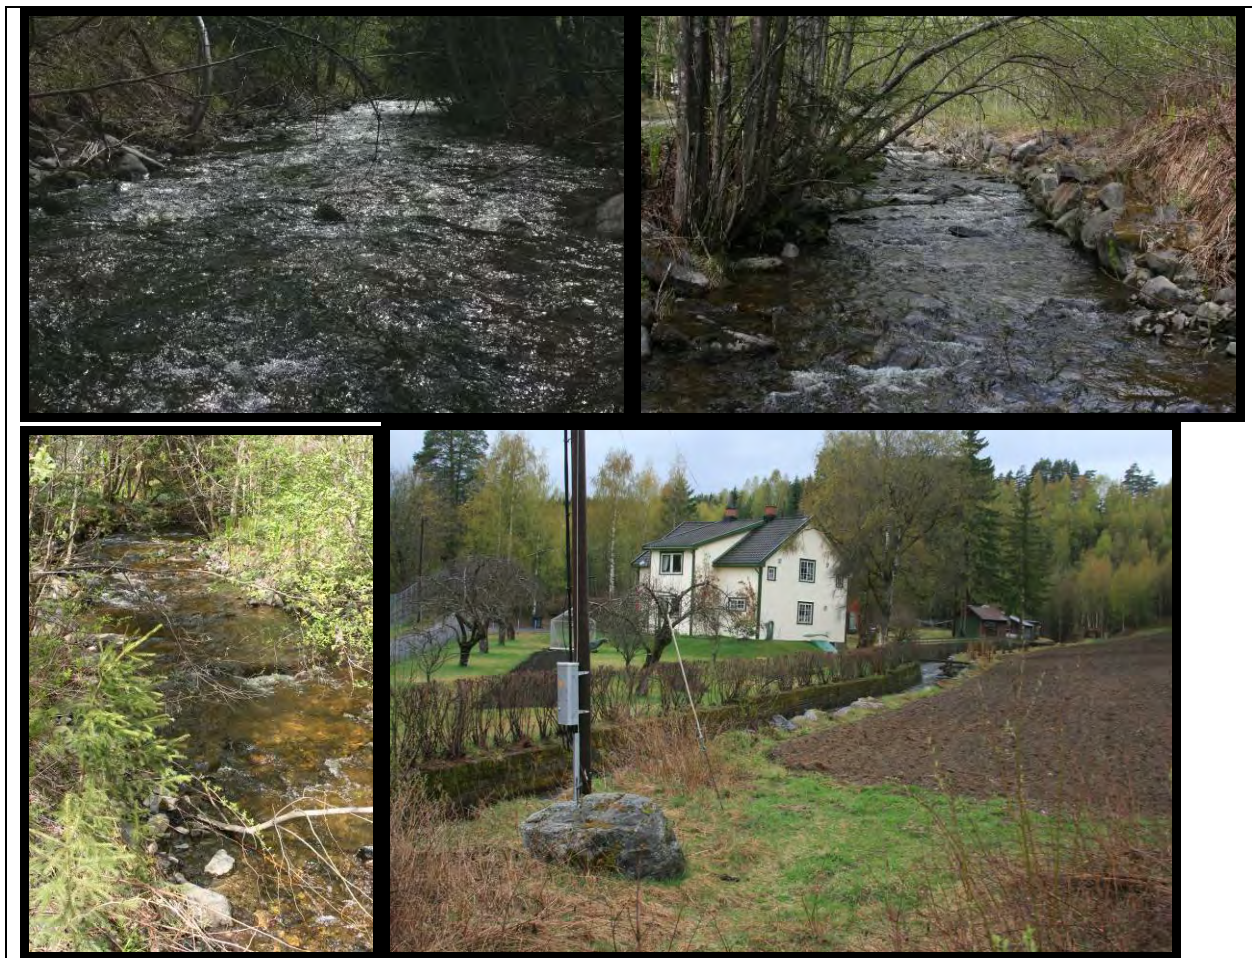
Foto Bæla

Karakterisering: Bekken er moderat stor, ca 3 m bred, og renner i forholdsvis slakt skogsterreng ut i nedre deler av Lågen. Bekken er omkranset av gråor-heggeskog og veksler i øvre halvdel mellom stryk og kulper. Fisken kan gå ca 1 km opptil E6. Bekken er meget fin, men nedre 300 meter er kanalisert, elvebunnen er faktisk sementert og her mangler og kantvegetasjon. Gytemulighetene er moderate mens oppvekstforholdene er gode.

Konklusjon: Denne bekken er i dag trolig en god gytebekk og har et ytterligere potensial for forbedring.

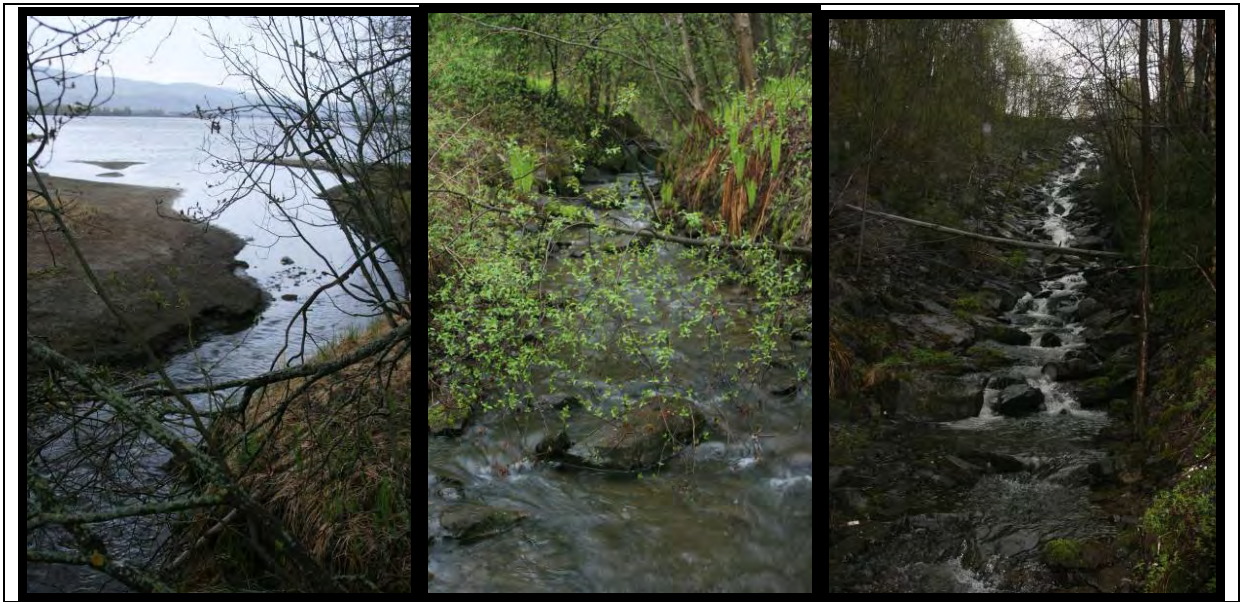
Foto Lundebecken

Konklusjon: Denne bekken er i dag uaktuell som gytebekk da tilgjengelig strekning er liten og av dårlig kvalitet.

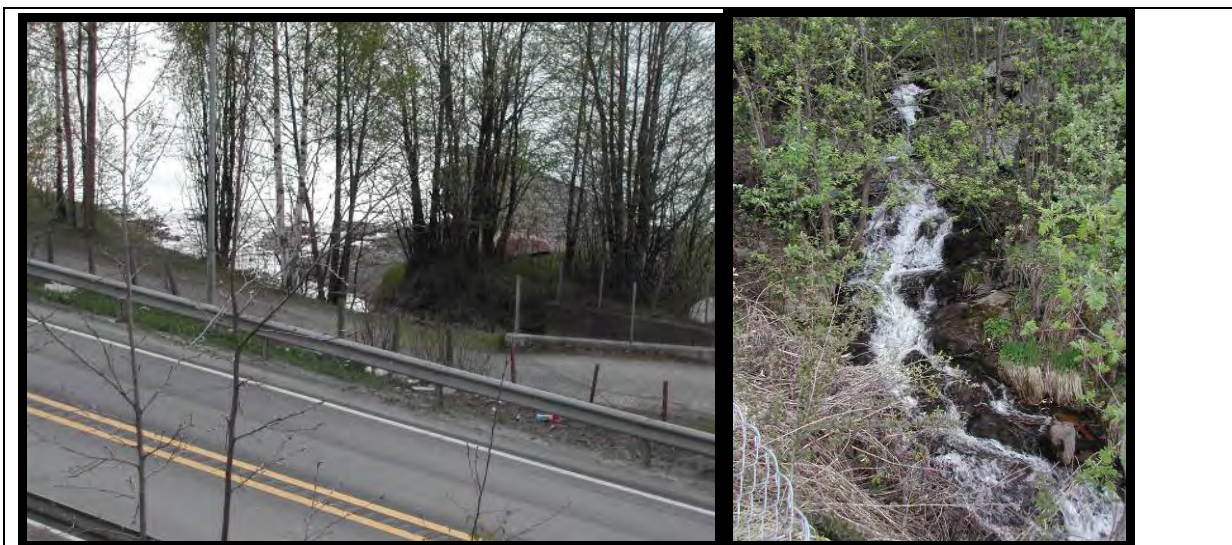
Foto Skurvabekken

Konklusjon: Denne bekken er i dag uaktuell som gytebekk da tilgjengelig strekning er liten og av dårlig kvalitet.

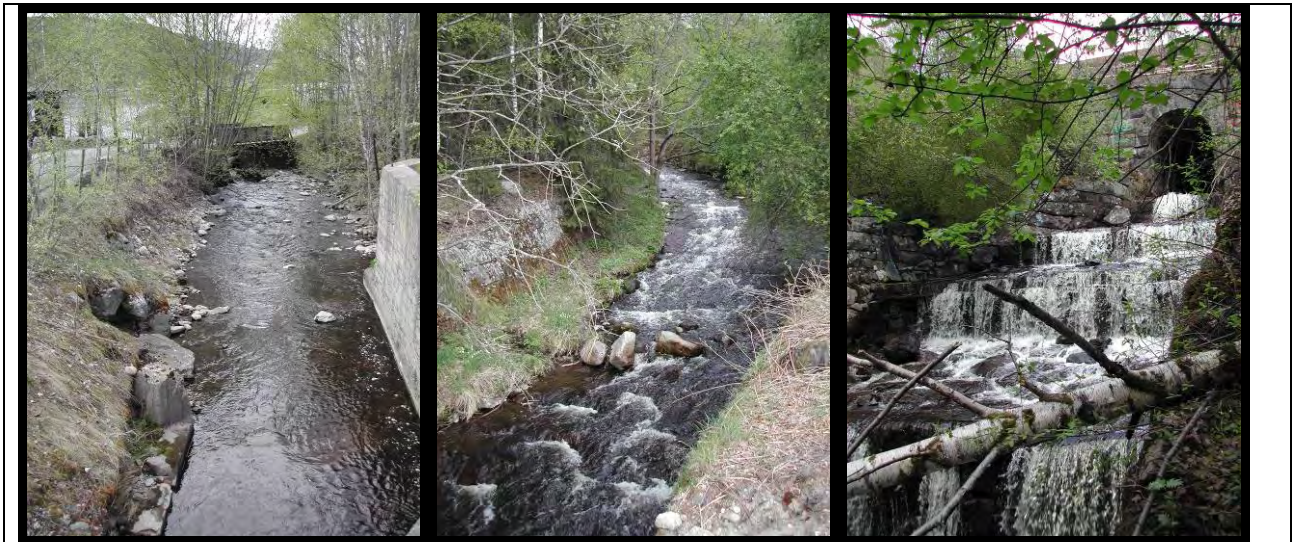
Foto Åretta

Karakterisering: Bekken er stor, ca 2-3 m bred, og renner i en ravine i forholdsvis bratt terreng ut i nedre deler av Lågen. Bekkens nedre del er hellelagt som en flomkanal og 200 m oppstrøms osen er det trappetrinns fosser som er umulig å forsere. Det er ingen vellykkede gytemuligheter her. Det er en del organisk forurensning i bekken, trolig kloakkrør i området som lekker ut i bekken.

Konklusjon: Det er ingen bestand i bekken, men gytefisk fra andre bestander eller settefisk prøver seg på gyting sporadisk. I tillegg vil aureunger kunne søke seg hit etter å ha forlatt sin opprinnelige bekk.

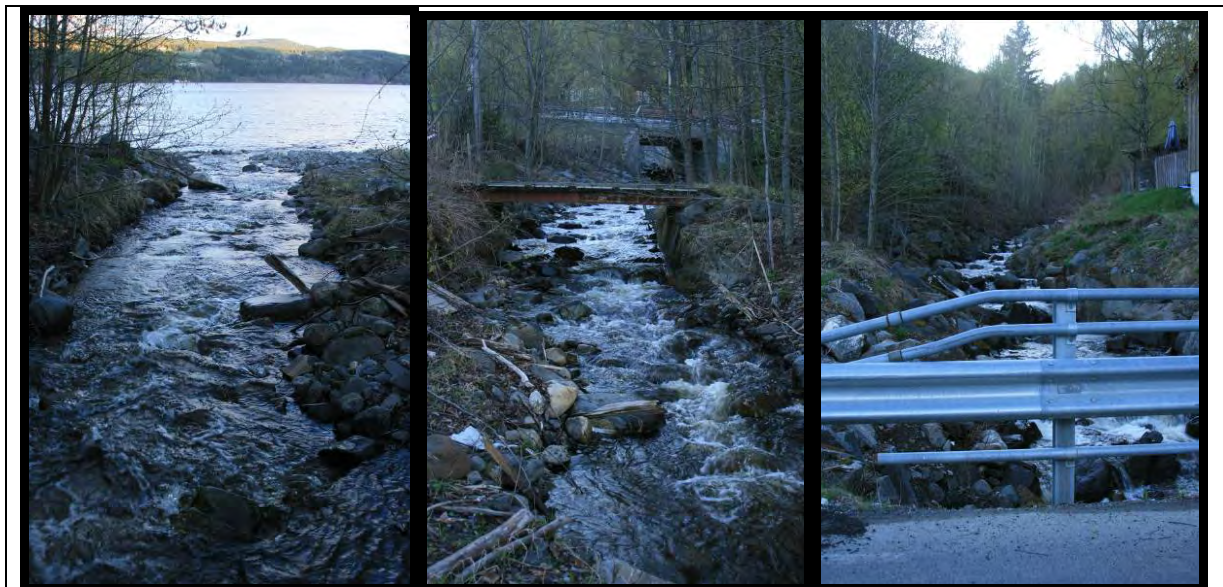
Foto Øyresbekken

Konklusjon: Det er trolig ingen stor bestand i denne bekken.

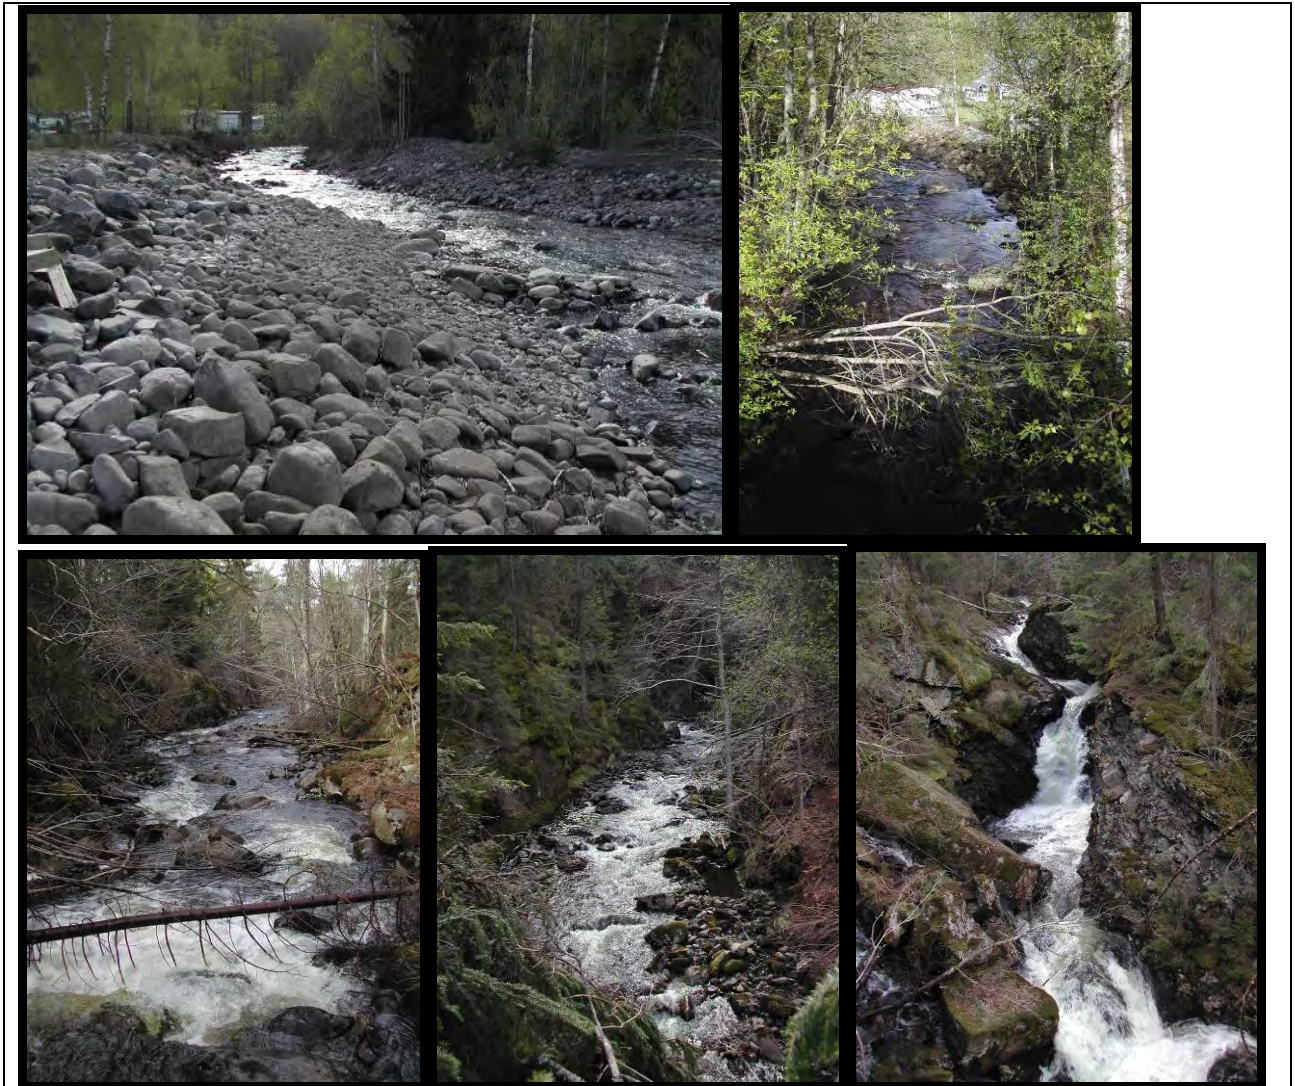
Foto Bjørnstadbekken

Konklusjon: Bjørnstadbekken er meget fin med en tynn bestand av storaure og harr.

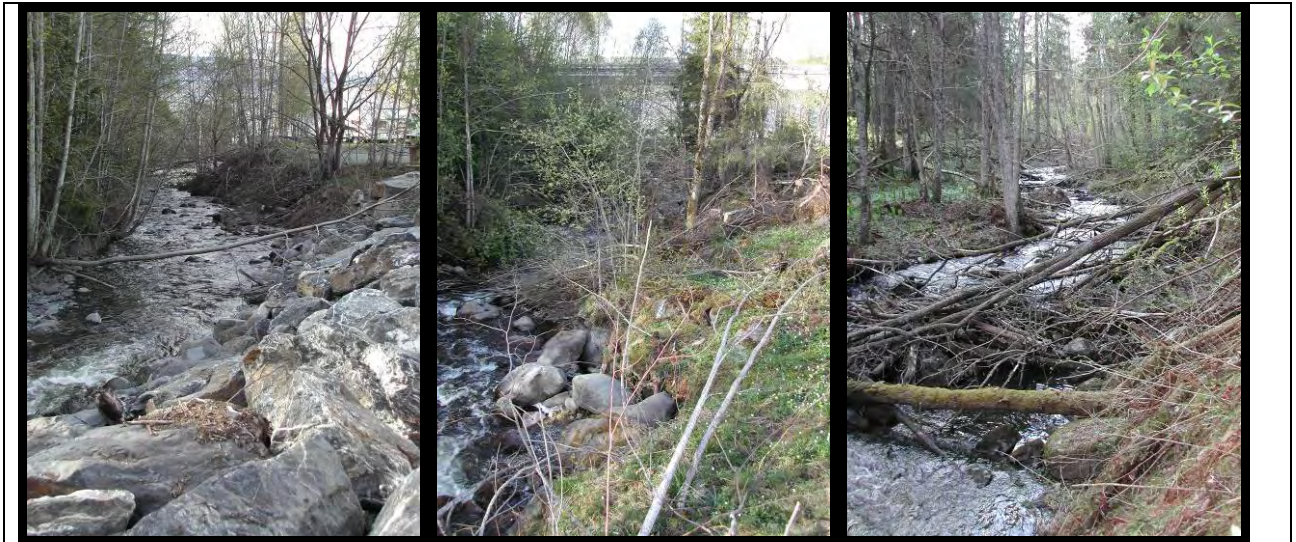
Foto Kalverudsbekken

Konklusjon: Kalverudbekken er meget fin med et stort tilgjengelig areal for storauren. Det er en solid bestand storaure og harr i bekken.

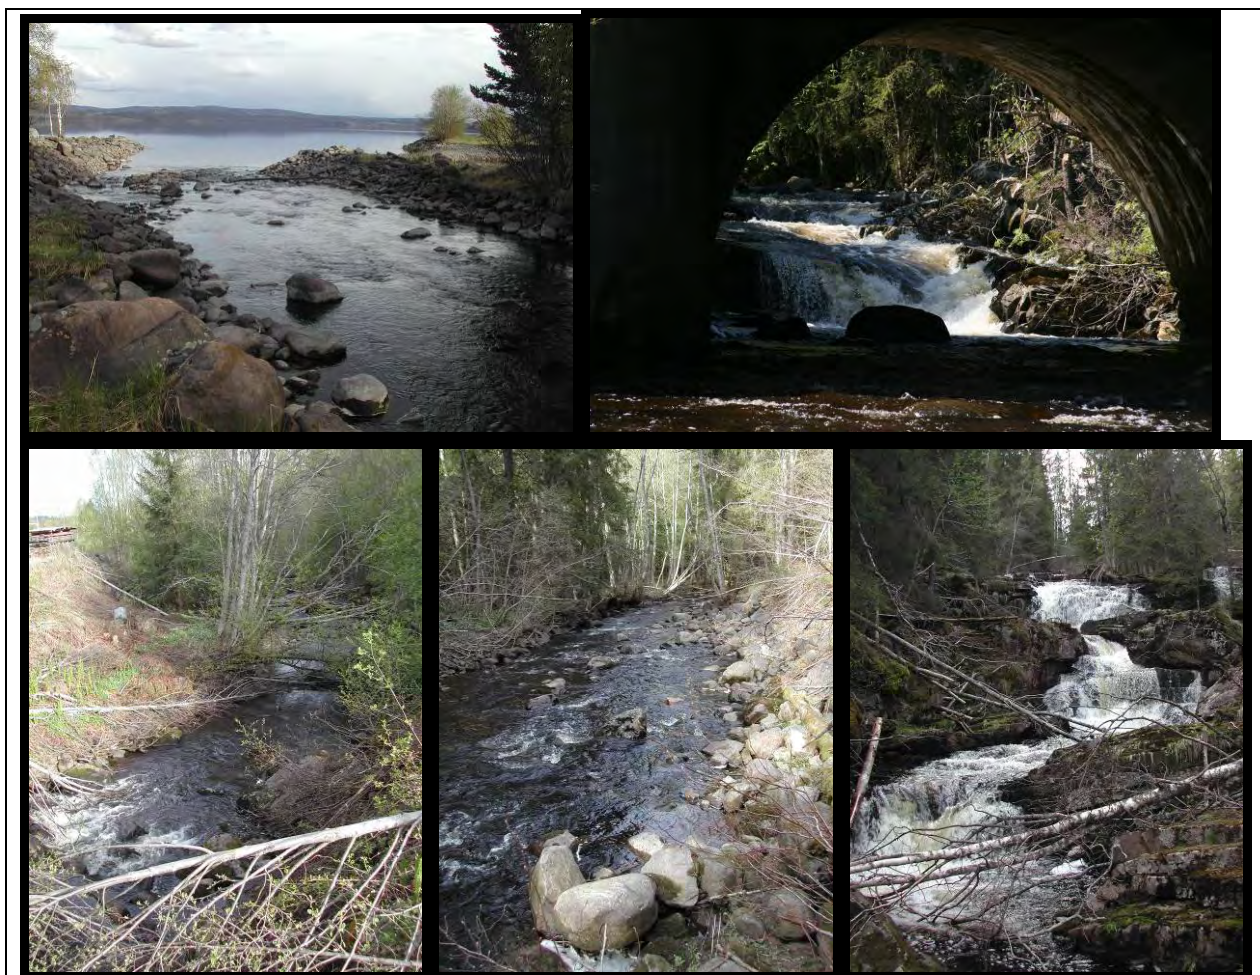
Foto Skulhusbekken

Konklusjon: Dette er en meget fin bekk med et stort potensial. Det er i dag en god bestand av storaure og harr i bekken.

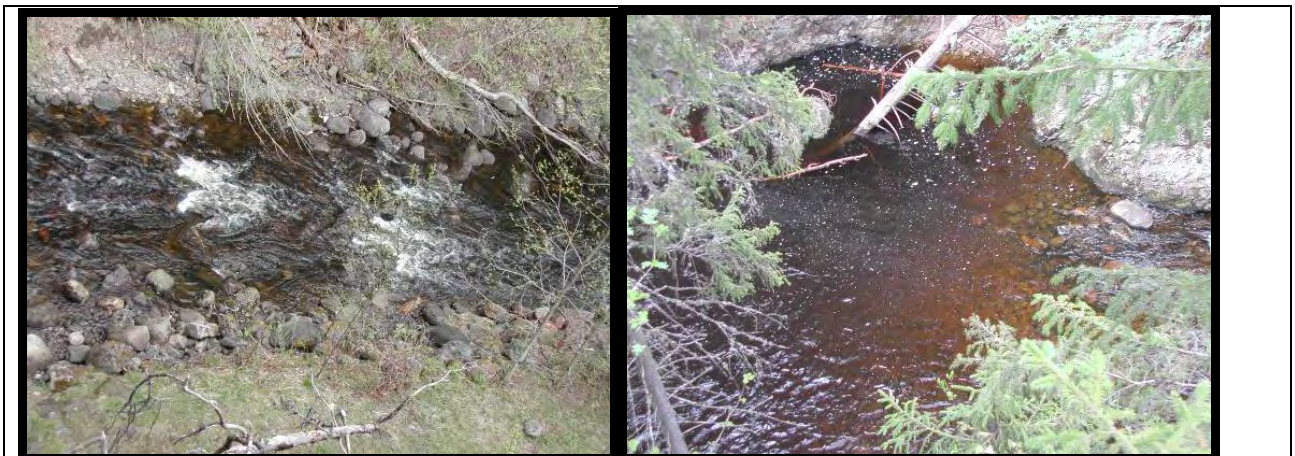
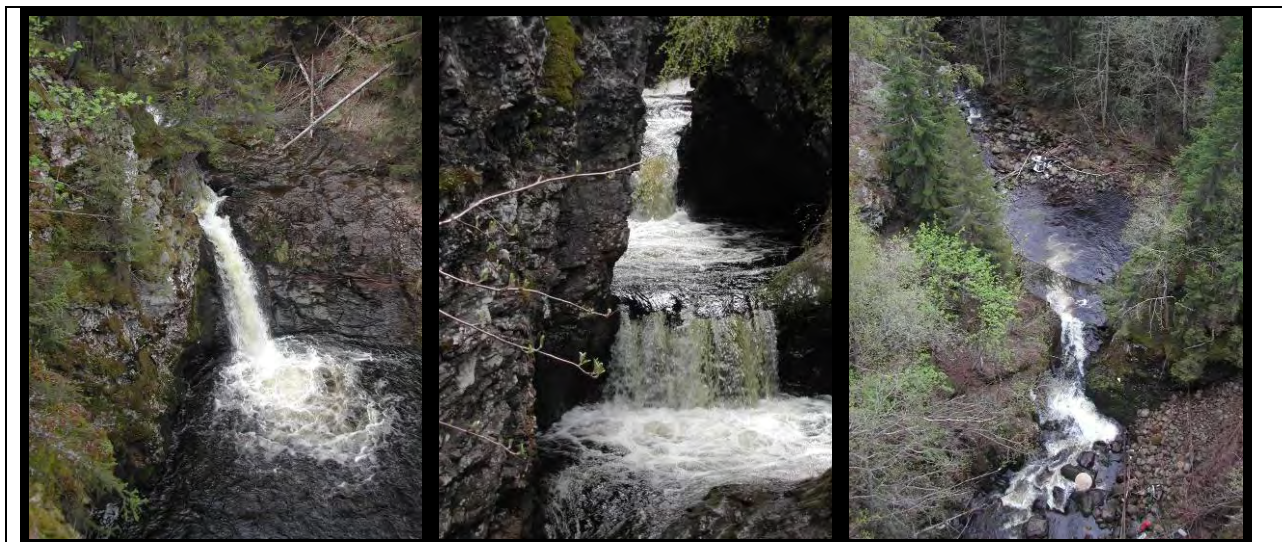
Foto Bråstadelva

Konklusjon: Dette er en meget interessant elv og med sårbare bestander av både harr og aure. Lite tilgjengelig areal og bare en gytehøl gjør at de er meget sårbar.

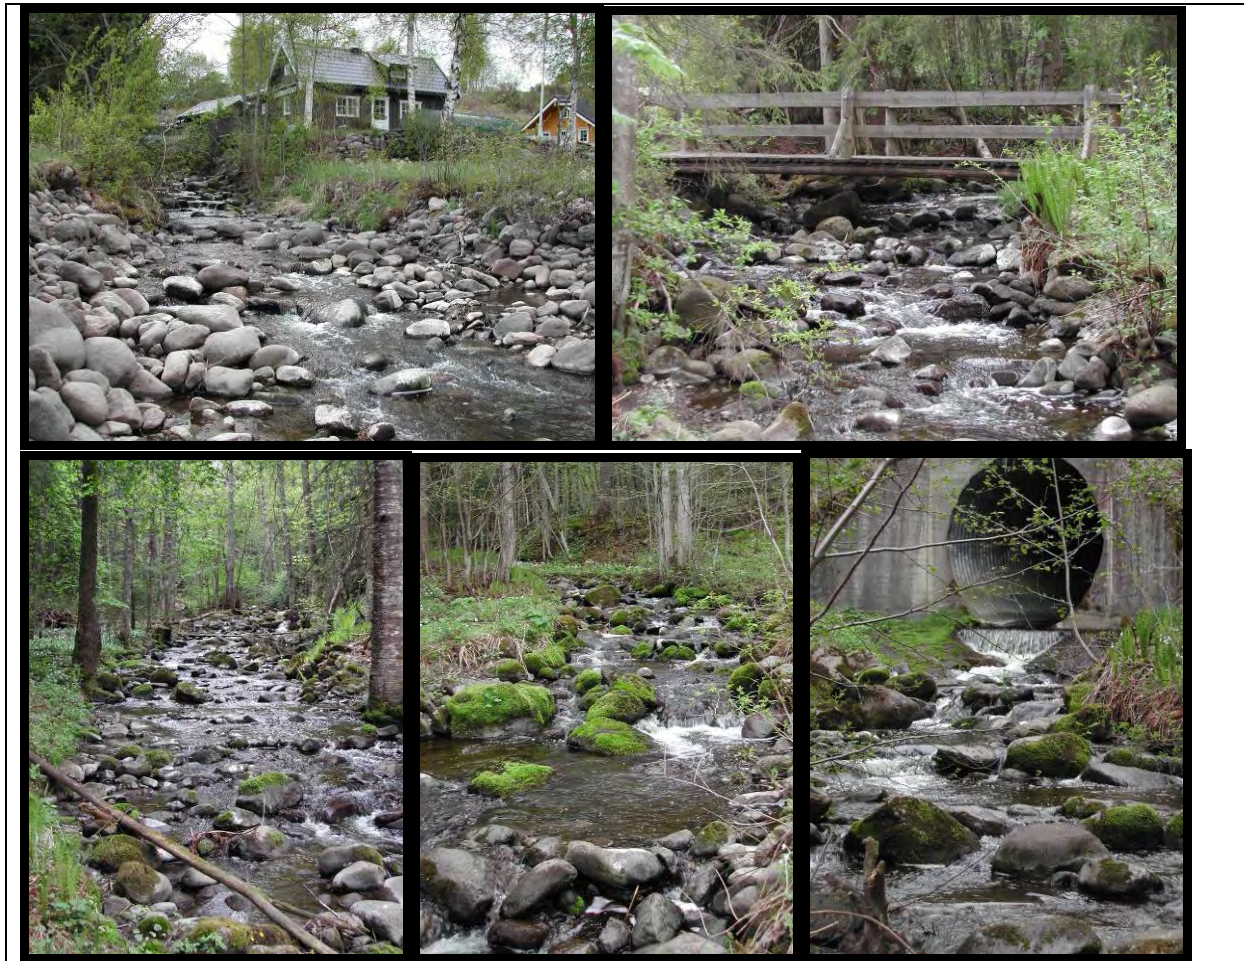
Foto Amendrudbekken

Konklusjon: Amenrudsbekken er meget fin med en god fiskebestand av både harr og storaure. Bekken er meget viktig da strekningen tilgjengelig for mjøsaure er stor, og kan antagelig økes ytterligere.

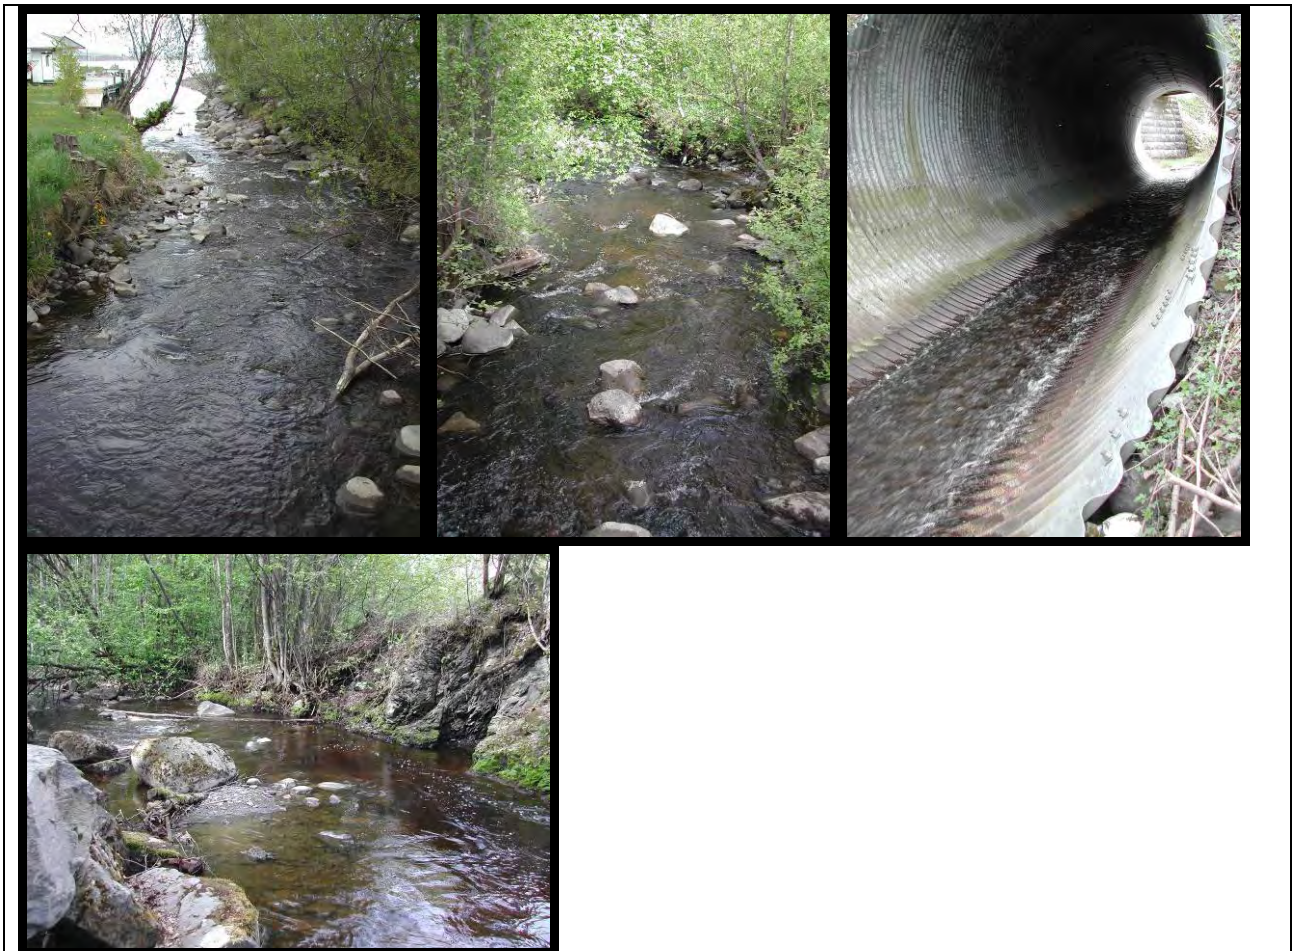
Foto Hekshuselva

Konklusjon: Dette er en meget fin liten elv med en god bestand, og fiskeførende strekning er meget stor om vandringsbarrieren fikses på. Bekken har et enda større potensial om tiltak gjennomføres.

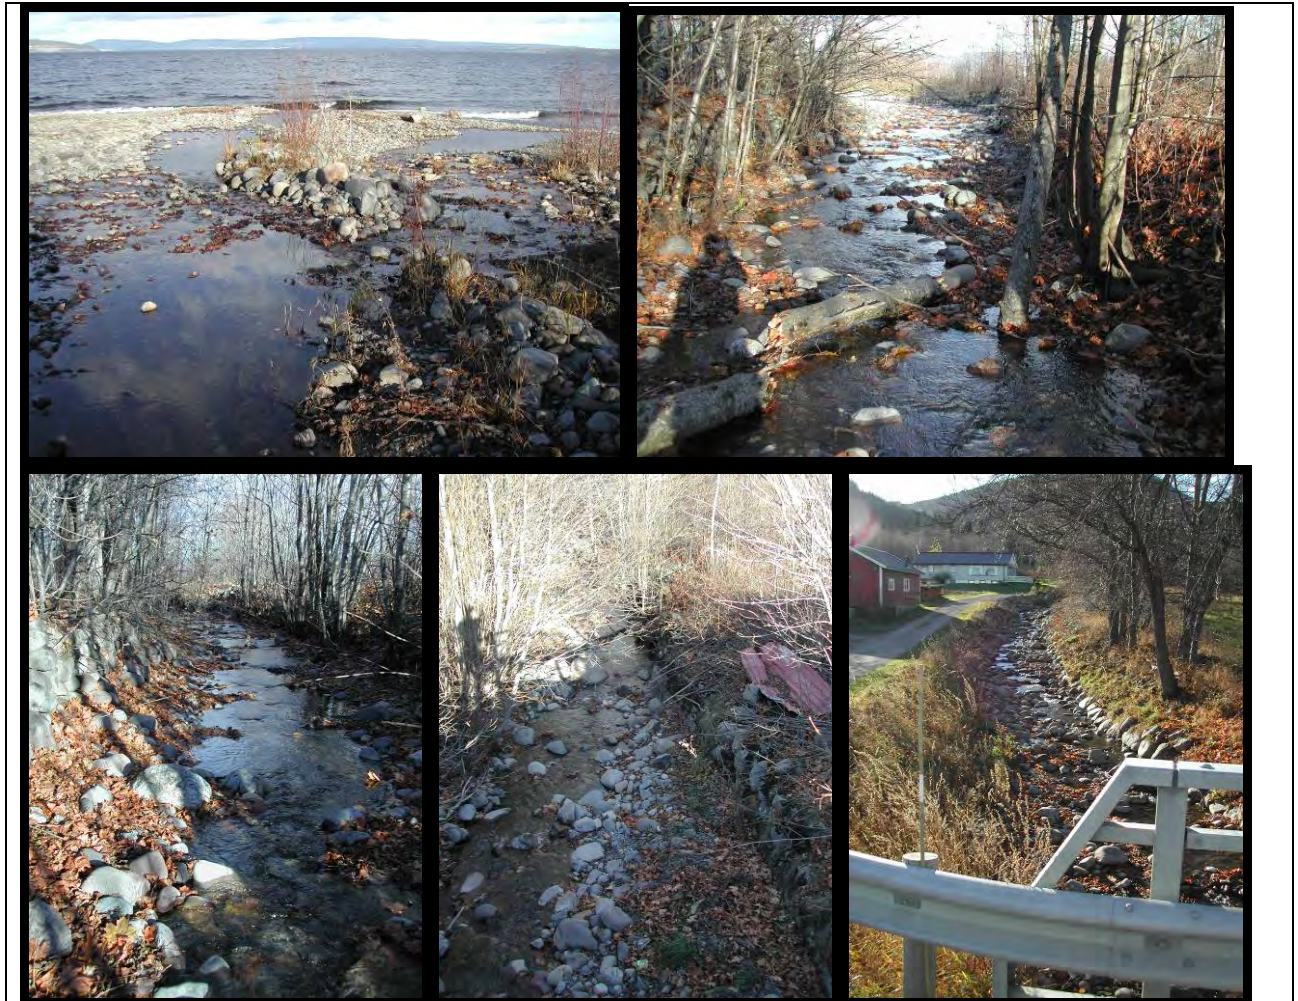
Foto Hammastadbekken

Konklusjon: Dette er en meget fin bekk som har et betydelig potensial om løpet får gå seg til og ospartiet fikses. Det er en solid bestand av både aure og harr i bekken.

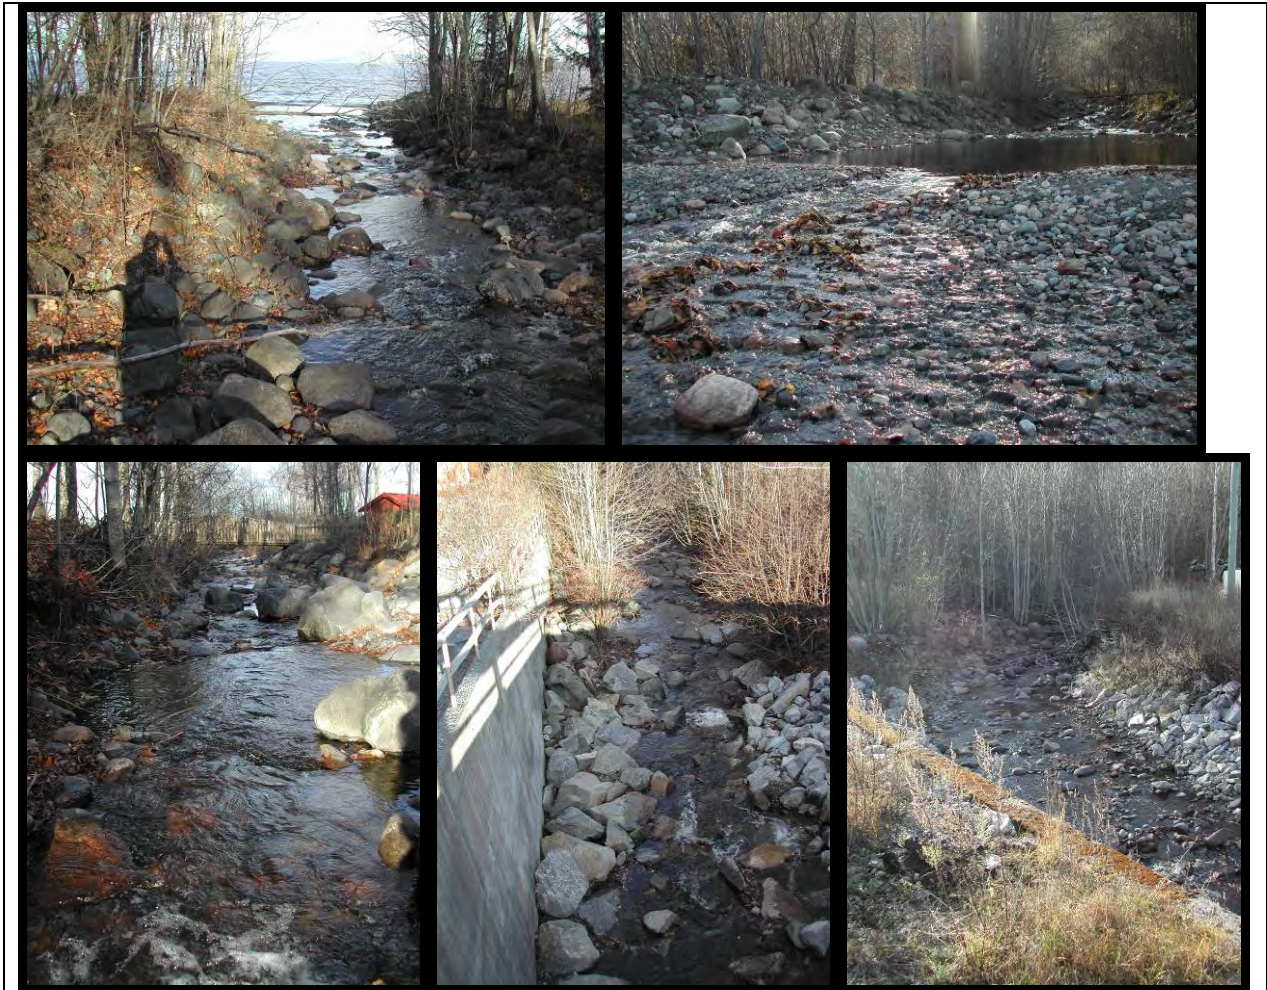
Foto Fjærlubekken

Konklusjon: Dette er en meget fin bekk som har et betydelig potensial om løpet får gå seg til og ospartiet fikses. Det er en solid bestand av både aure og harr i bekken.

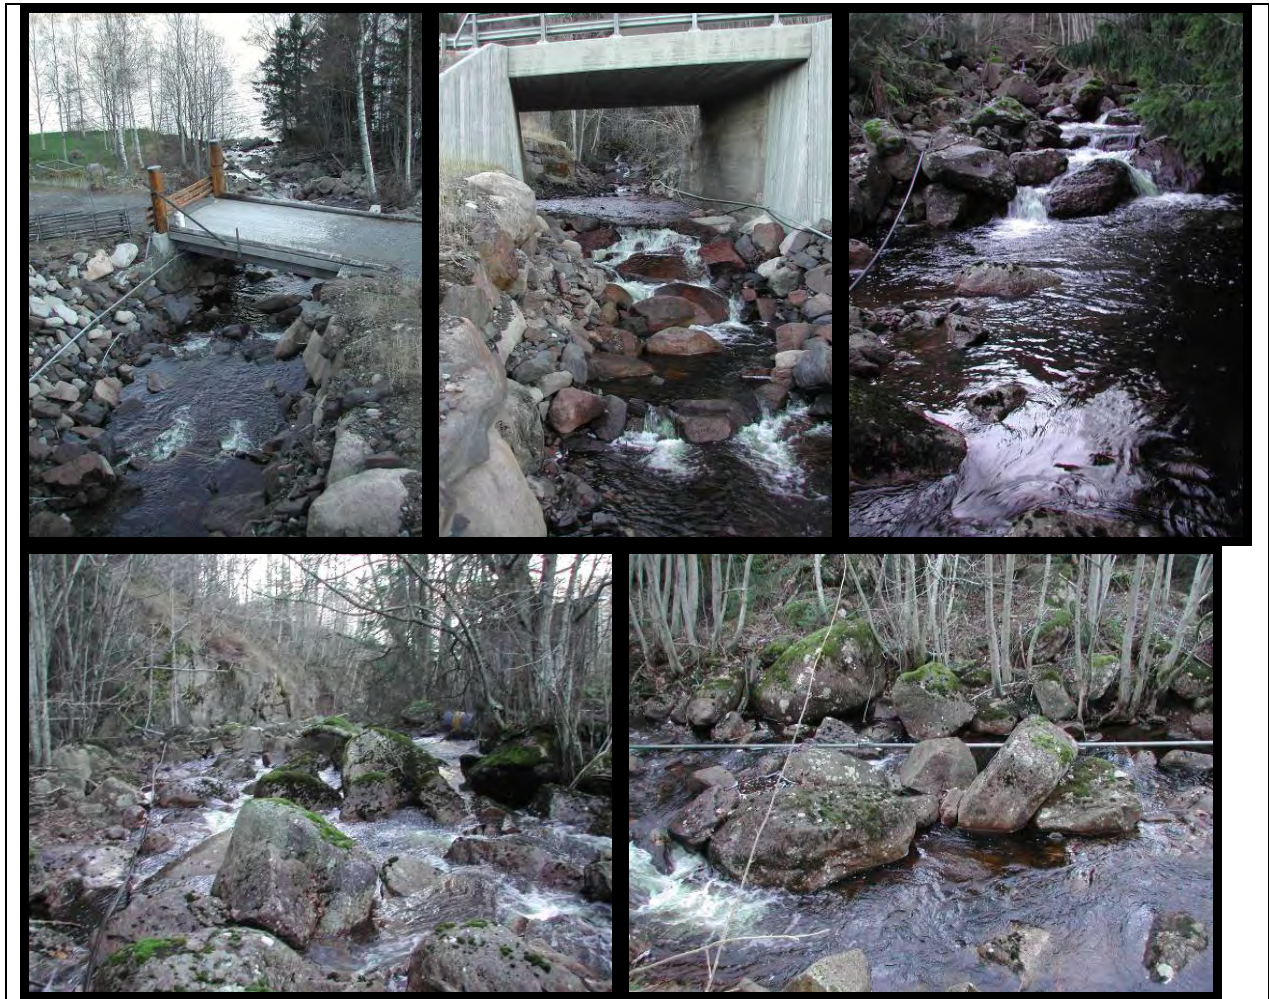
Foto Torfesteelva

Konklusjon: Det er ikke grunnlag for noen stor bestand, men bekken er meget viktig for å ivareta mangfoldet.

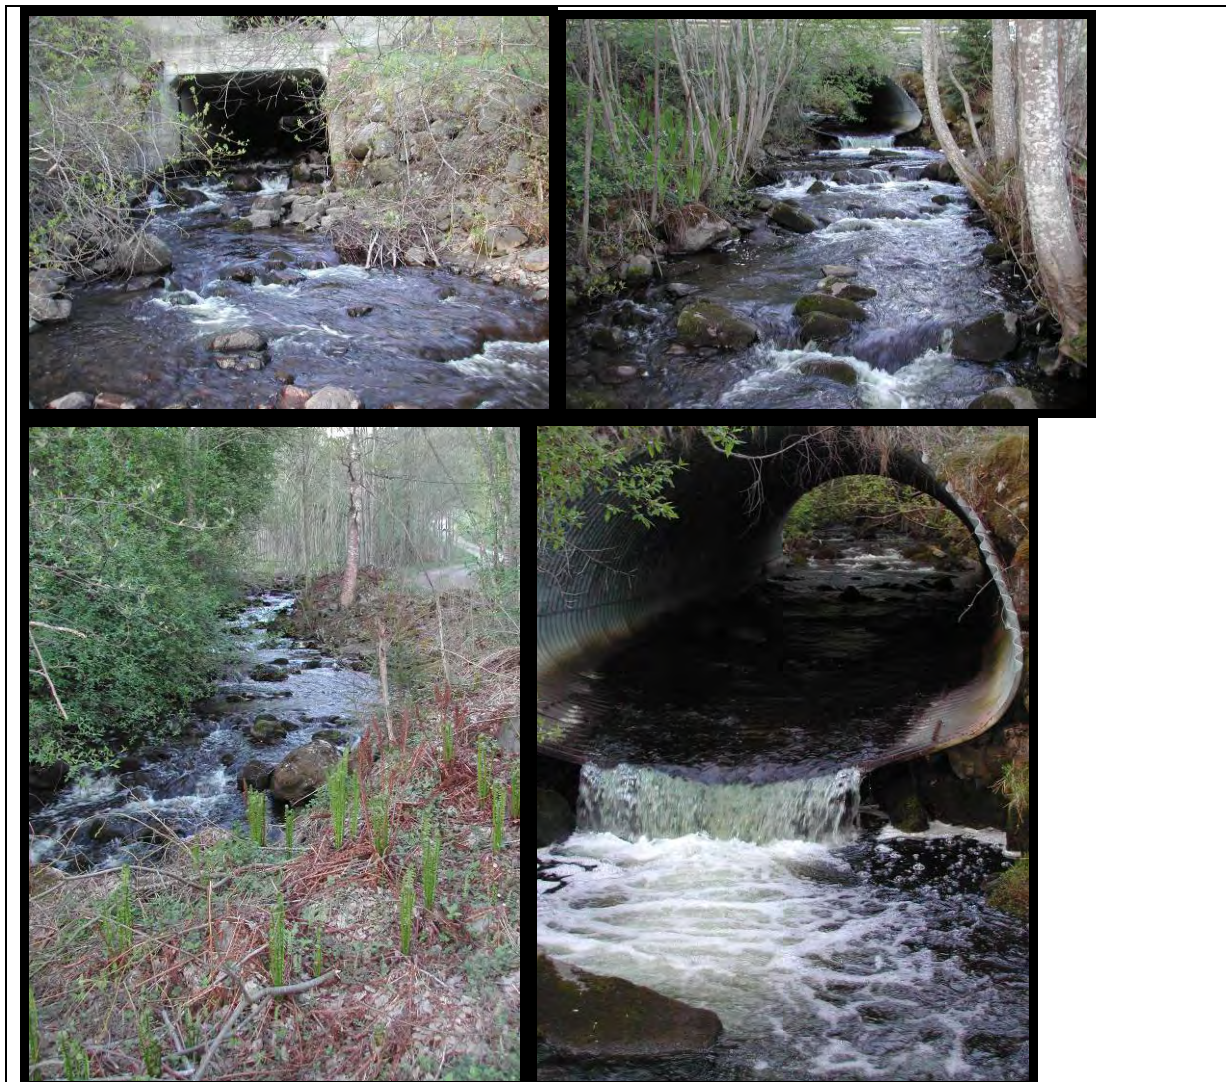
Foto Bergsengbekken

Konklusjon: Dette er en meget fin elv med en god bestand av aure og trolig også harr, og et meget langt strekk med fiskeførende bekk.

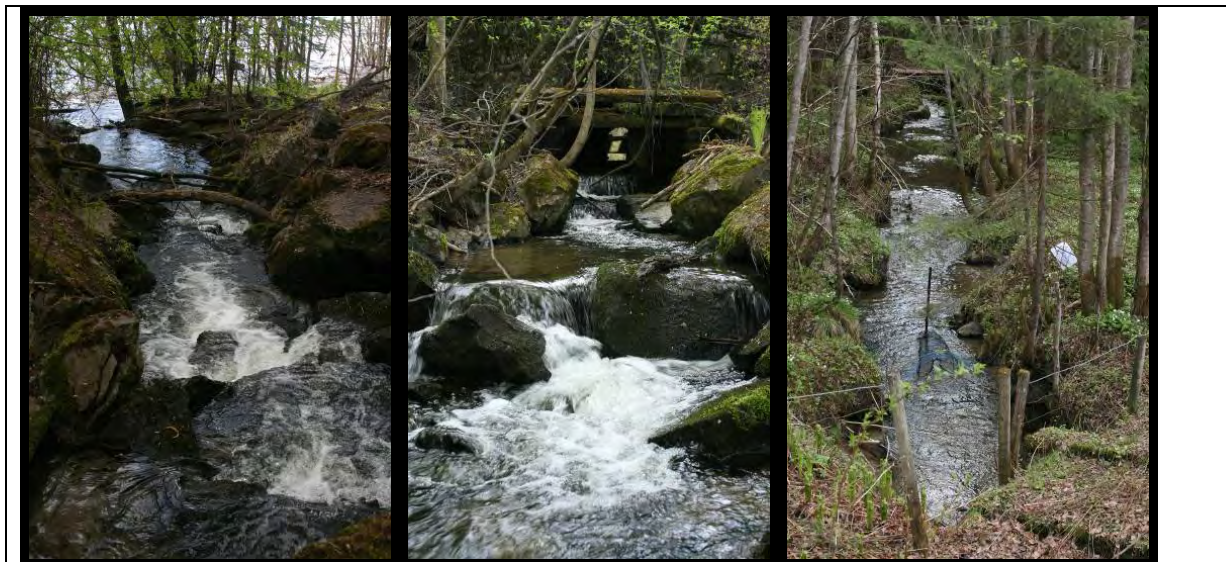
Foto Kvitsandbekken

Konklusjon: Dette er en fin bekk med betydelig potensial. I dag er det trolig ingen fiskebestander her pga vandringshinderet under jernbanen.

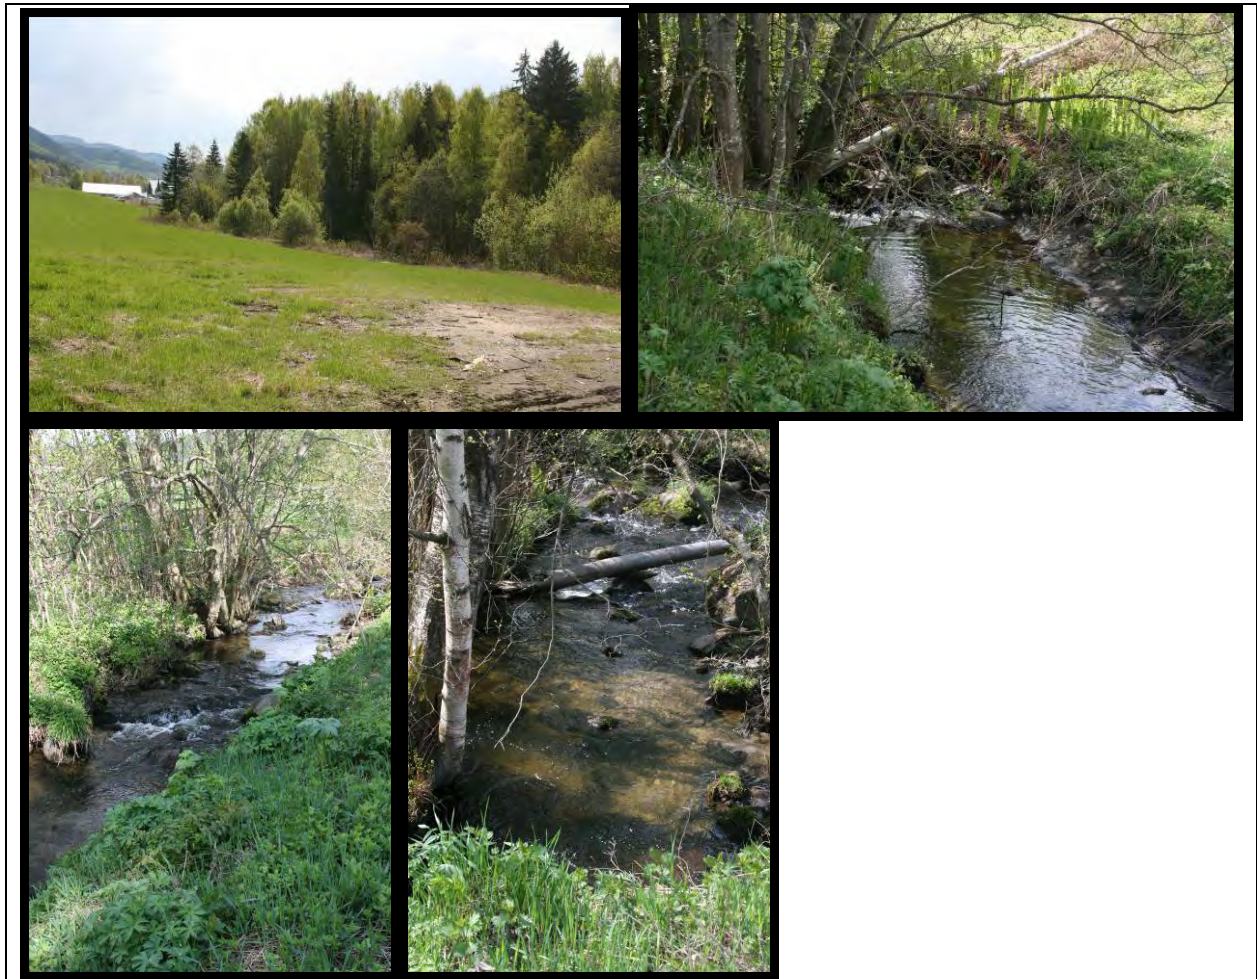
Foto Brøttumbekken

Konklusjon: Dette er en fin bekk med betydelig potensial. I dag er det trolig ingen fiskebestander her pga vandringshinderet under jernbanen.

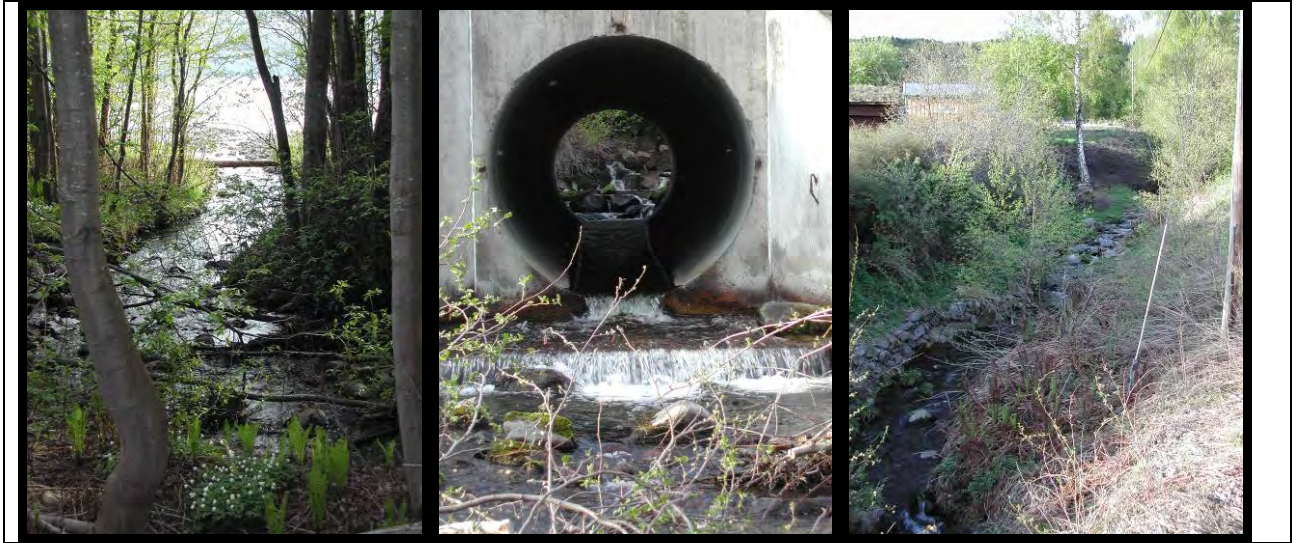
Foto Dehlibekken

Konklusjon: En liten bekk som er trolig ubetydelig som en stabil gytelokalitet.

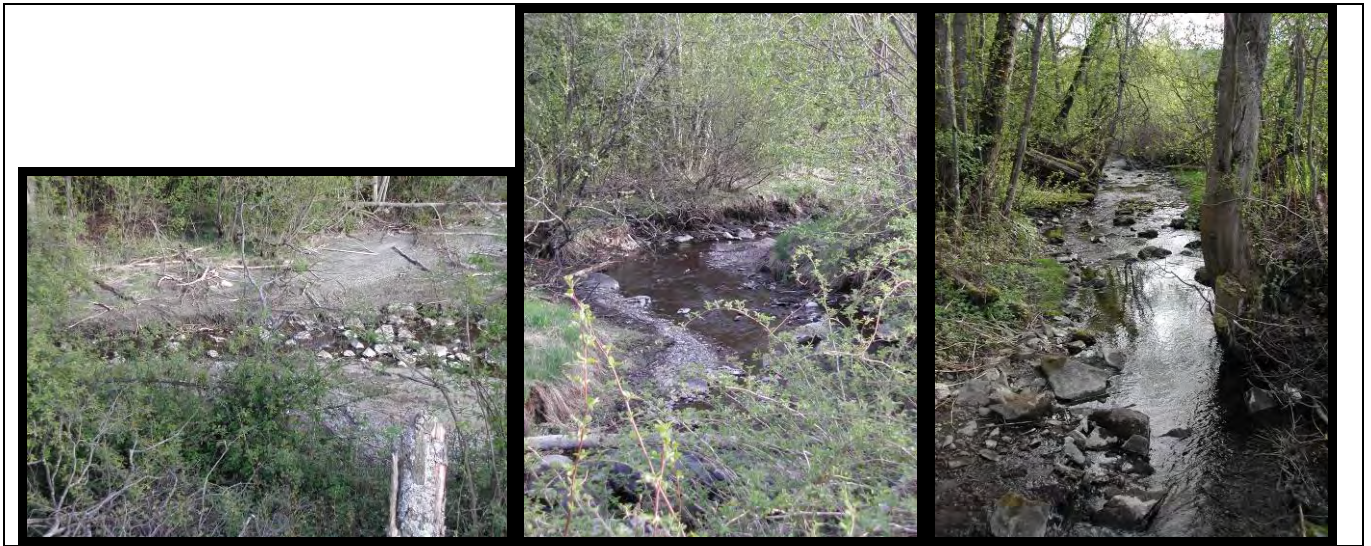
Foto Smestadbekken

Konklusjon: Bekken er liten og trolig ubetydelig, men kan nok sporadisk bli kolonisert av fisk.
