Gytebekkene og elvene i Mjøsa

6/2009

BEDRE BRUK AV FISKERESSURSENE I REGULERTE VASSDRAG I OPPLAND

<h1>Gytebekkene og elvene i Mjøsa</h1>	<p>Rapportnr.: 6/2009</p> <p>Dato: 28.05.09</p>
<p>Forfatter(e): Finn Gregersen</p>	<p>Faggruppe: Naturforvaltning</p>
<p>Prosjektansvarlig: Ola Hegge</p>	<p>Område: Oppland</p>
<p>Finansiering: Bedre bruk av fiskeressursene i regulerte vassdrag i Oppland</p>	<p>Antall sider: 89</p>
<p>Emneord: Fiskeressurser, gytebekker, gyteelver, vassdragsinngrep, vannuttak, kantvegetasjon, aure, harr</p>	<p>ISSN-nummer: 0801-8367</p> <p>ISBN-nummer: 978-82-991830-9-3</p>
<p>Sammendrag:</p> <p>Rapporten oppsummerer og gir en samlet oversikt over gytebekkene og elvene i Mjøsa opp til Harpefoss i Gudbrandsdalslågen. Her beskrives bekkenes potensial som gytebekk for aure og harr. Rapporten gir en oversikt over bekkenes miljøtilstand. Ulike typer inngrep i bekkene blir beskrevet, og muligheten for å bøte på skader som følge av inngrepene vurdert.</p> <p>I de gytebekkene og elvene som er befart, er miljøtilstanden vurdert som god i de fleste bekker, mens likevel mange elver har forringet funksjon som rekrutteringselv for aure og harr fra Mjøsa som følge av ulike

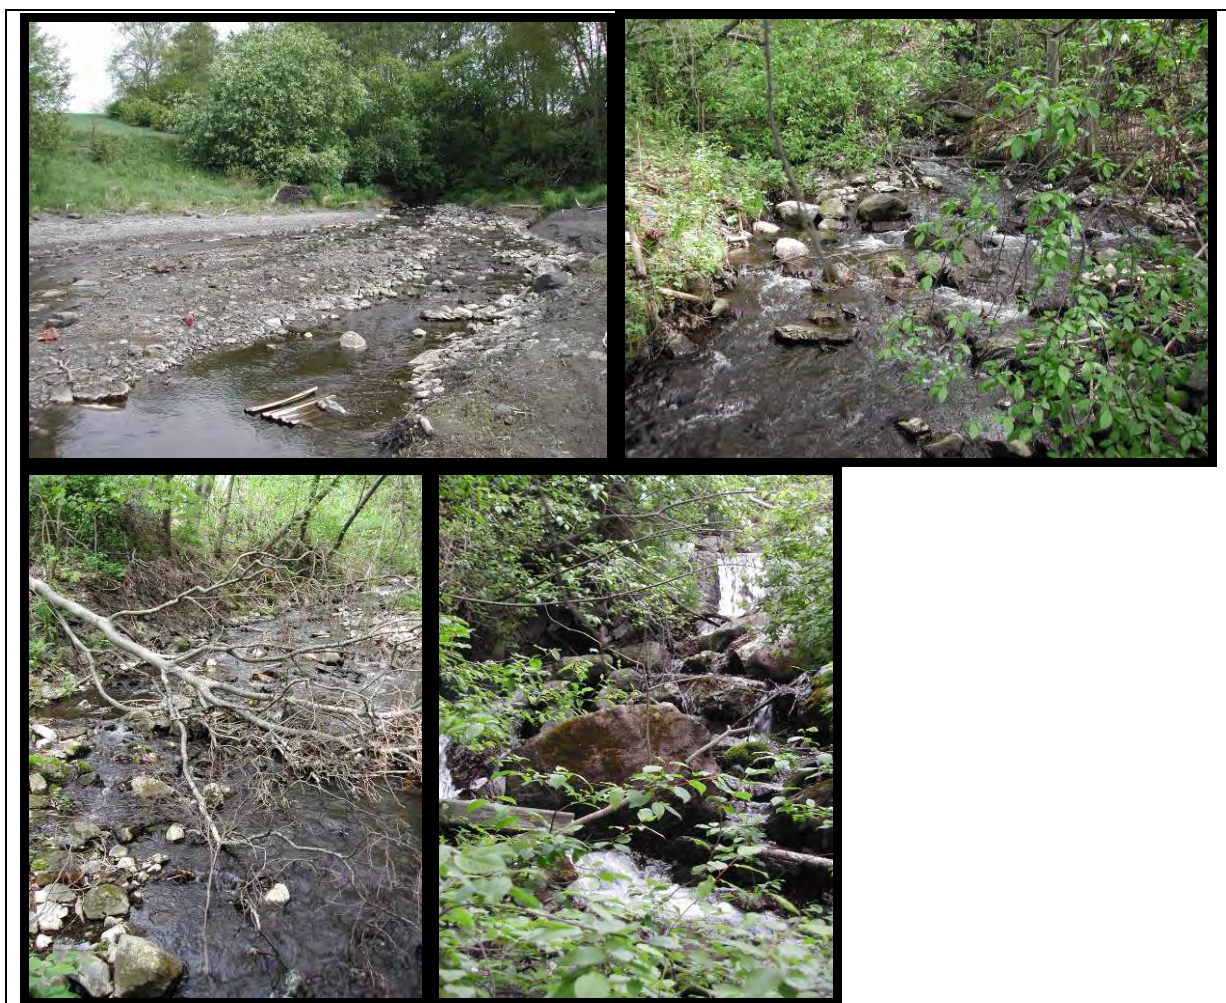
Foto Steinsbekken

Konklusjon: Bekken har et potensial om den restaureres. I dag er det ingen fiskebestand av betydning i bekken.

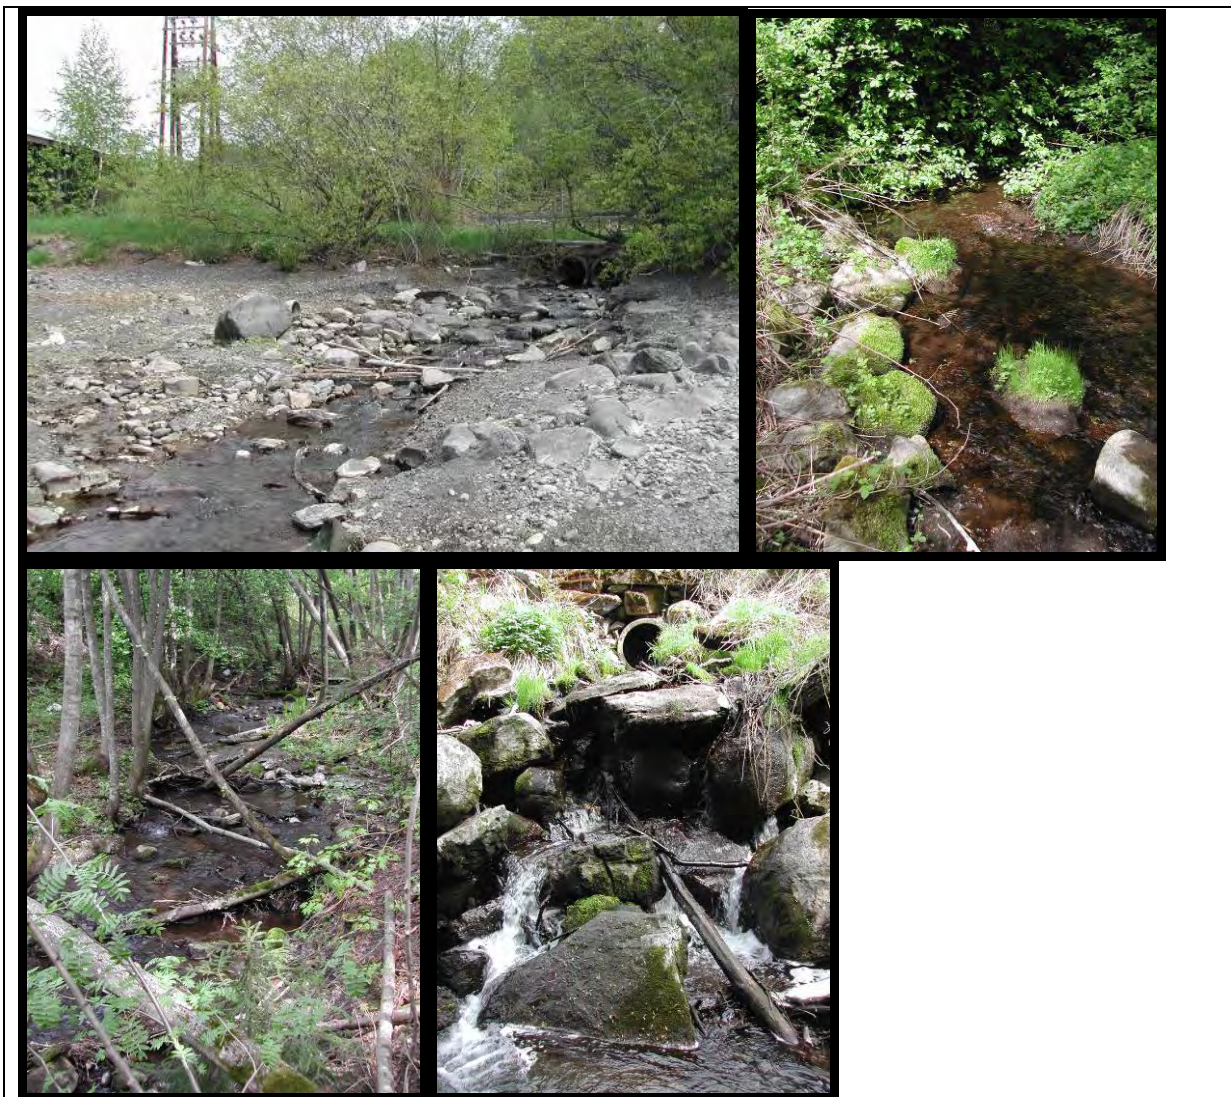
Foto Lille Ringsakerbekken

Konklusjon: Dette er en fin bekk med et betydelig potensial om vandringsbarrieren fjernes

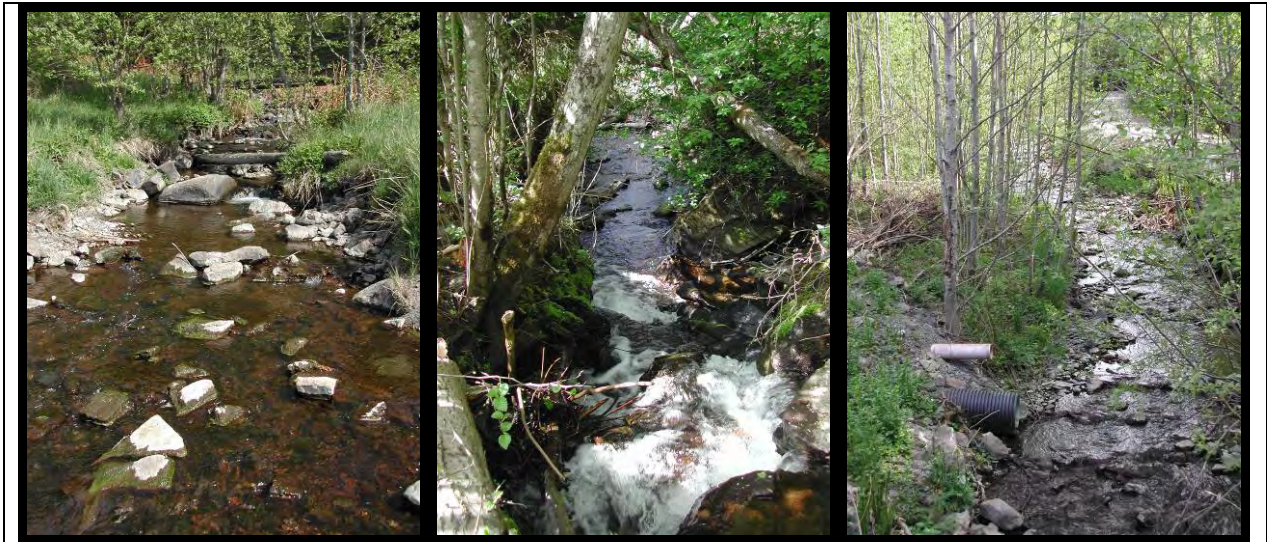
Foto Gaupenbekken

Konklusjon: Dette er en meget fin bekk med et betydelig potensial. Det er bra med både harr og aure i dag så en reetablering oppstrøms går dermed fortere.

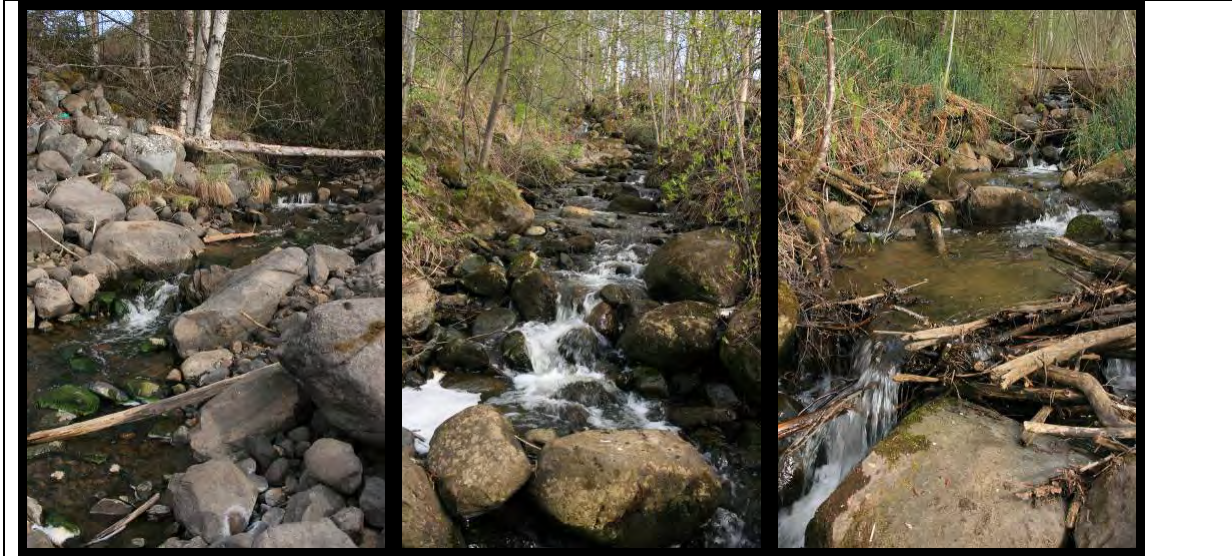
Foto Tjernebekken

Konklusjon: Dette er en fin bekk, men det er trolig ikke mye fisk her.

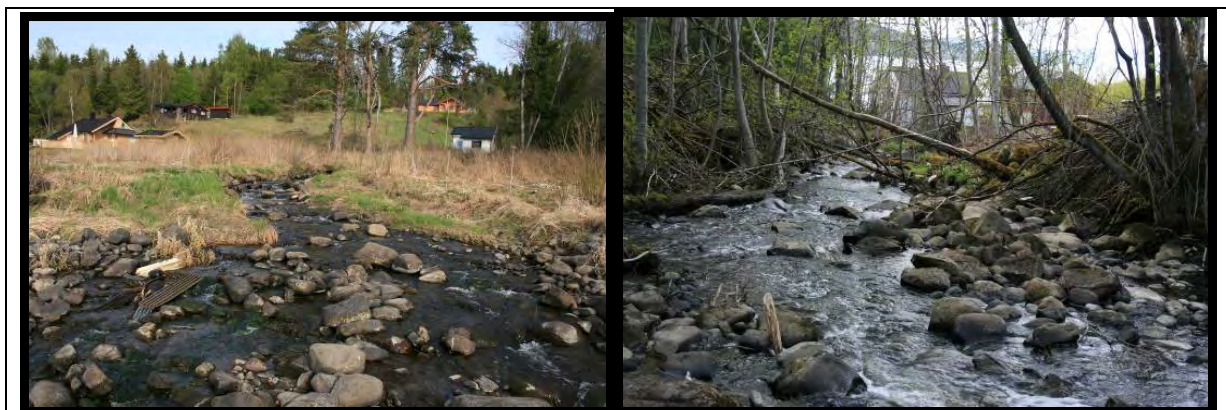
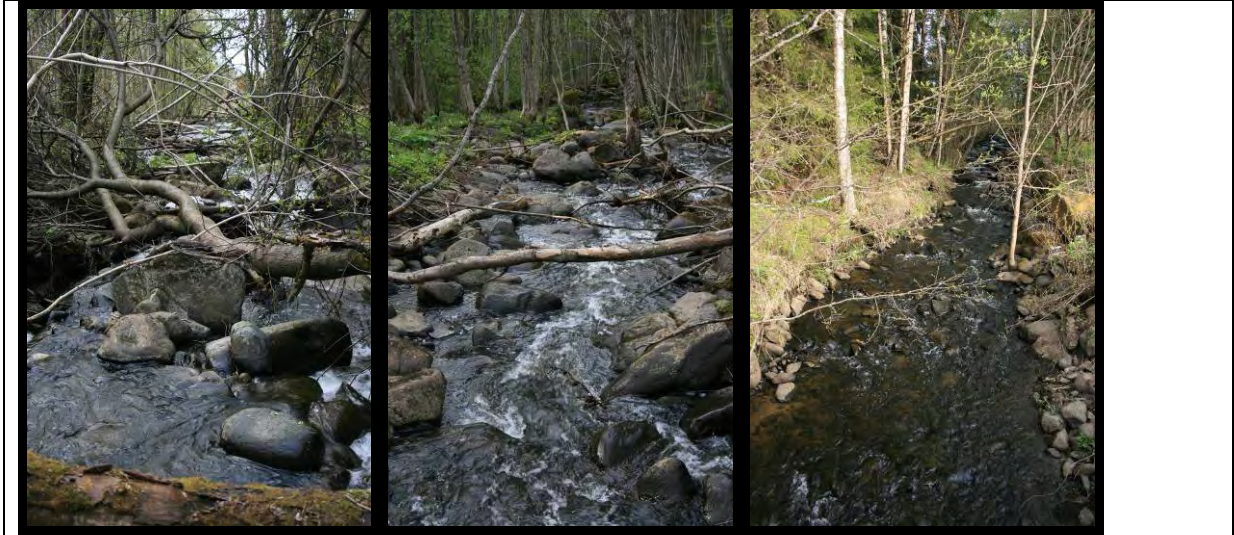
Foto Sløe

Konklusjon: Dette er en meget fin bekk med solide bestander av aure og harr.

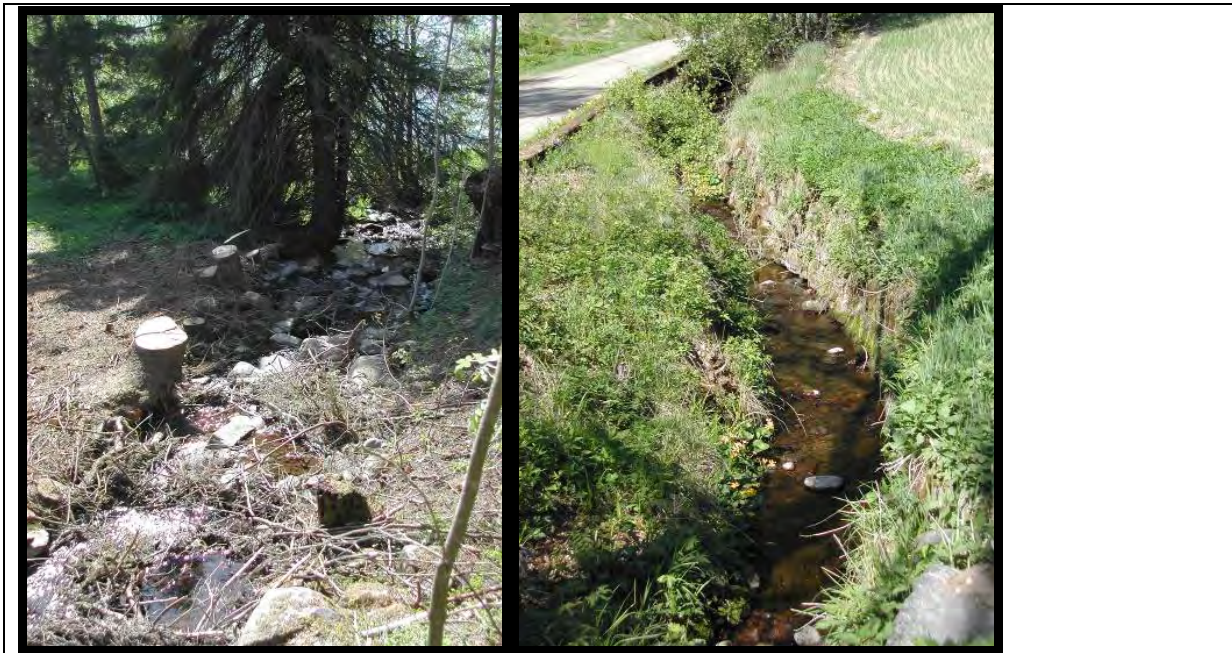
Foto Smedstubekken

Konklusjon: Bekken er liten og trolig ubetydelig, men kan nok sporadisk bli kolonisert av fisk.

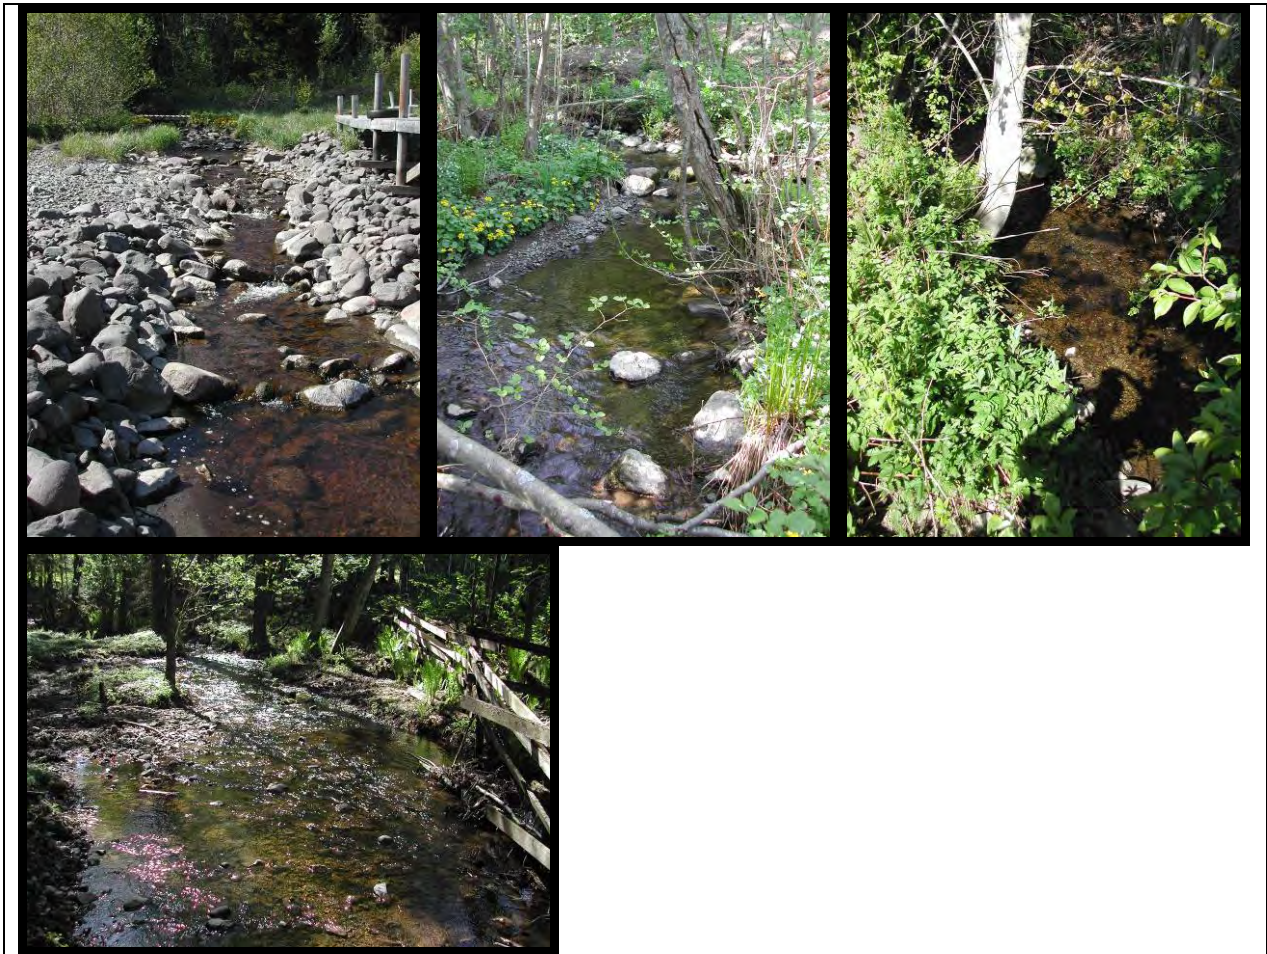
Foto Vikhagenbekken

Konklusjon: Dette er en grei, liten bekk med et stort potensial om tiltak gjennomføres. Dette er i dag en viktig harrbekk.

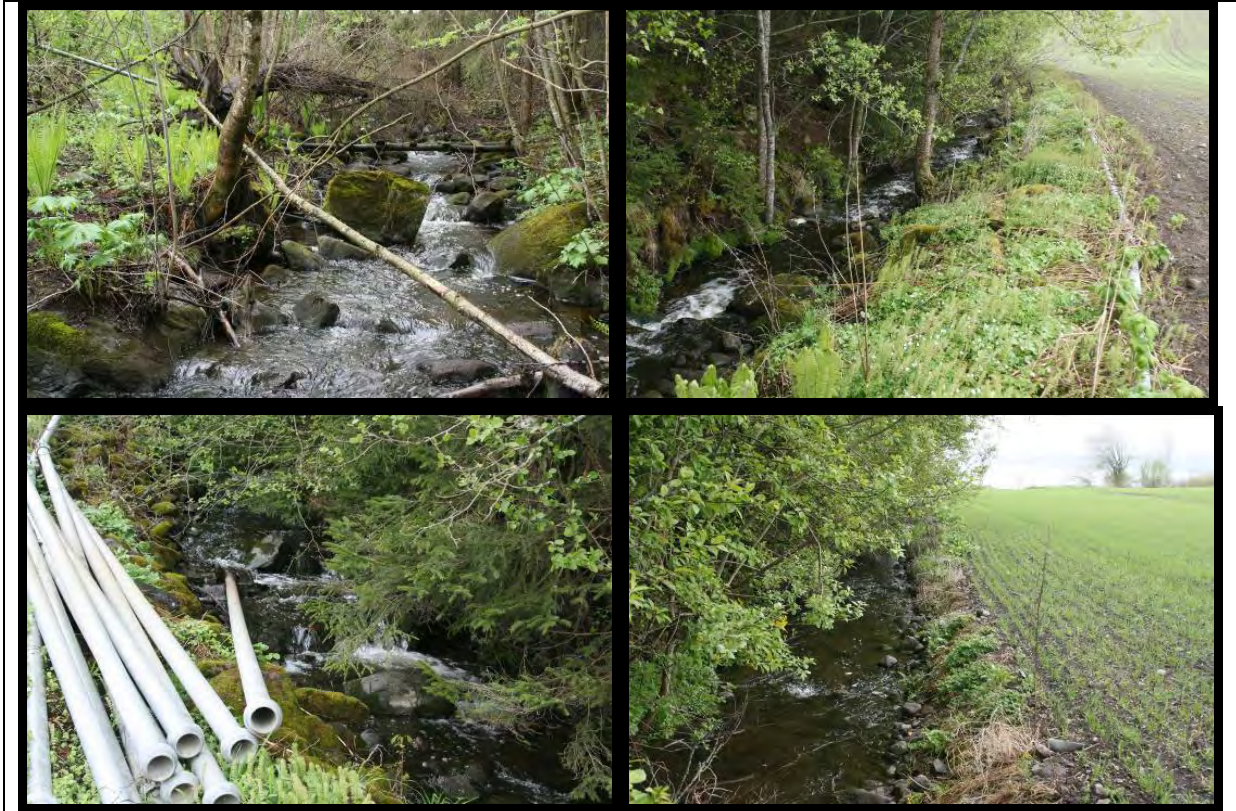
Foto Baldisholbekken

Konklusjon: Dette er en meget fin produktiv bekk med stort potensial om tiltak gjennomføres. Dette er en viktig harrbekk i dag.

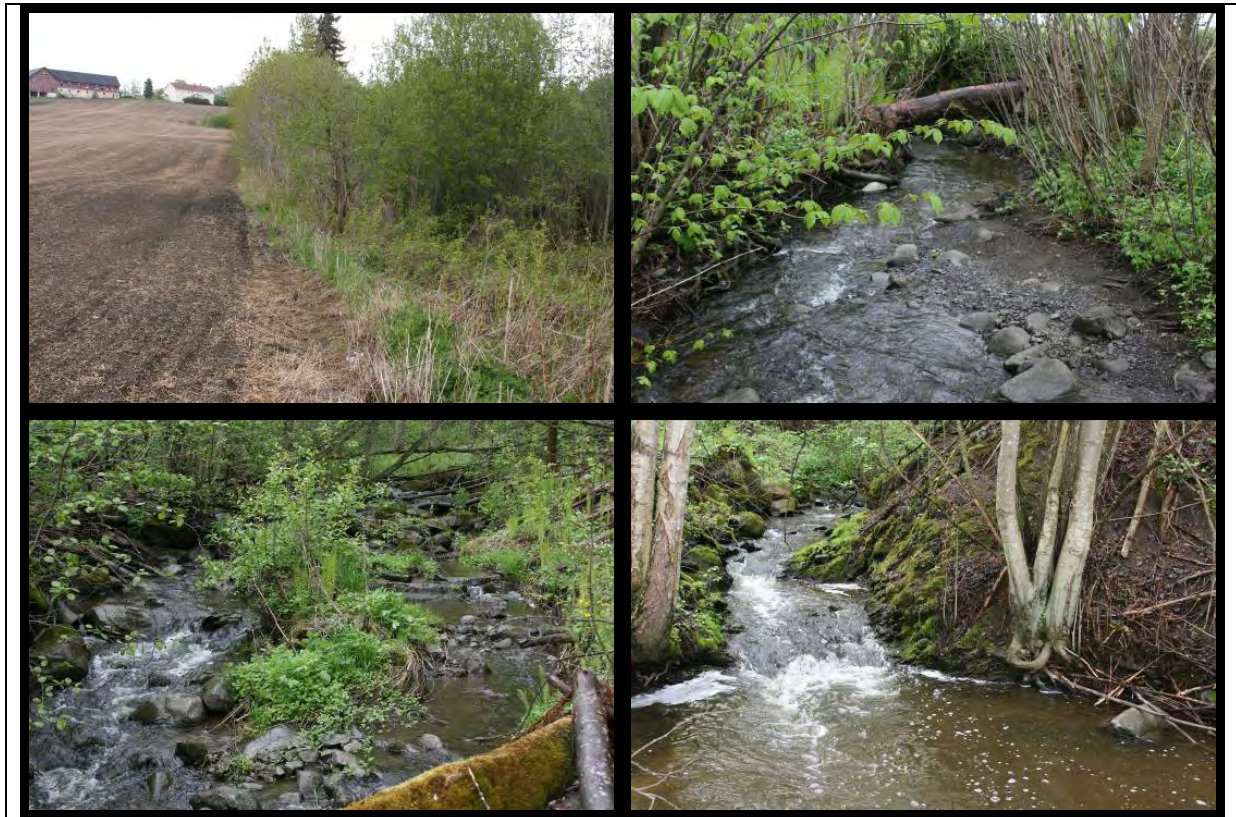
Foto Fossumbekken

Konklusjon: Dette er en meget fin produktiv bekk med stort potensial om tiltak gjennomføres. Trolig er dette en viktig harrbekk.

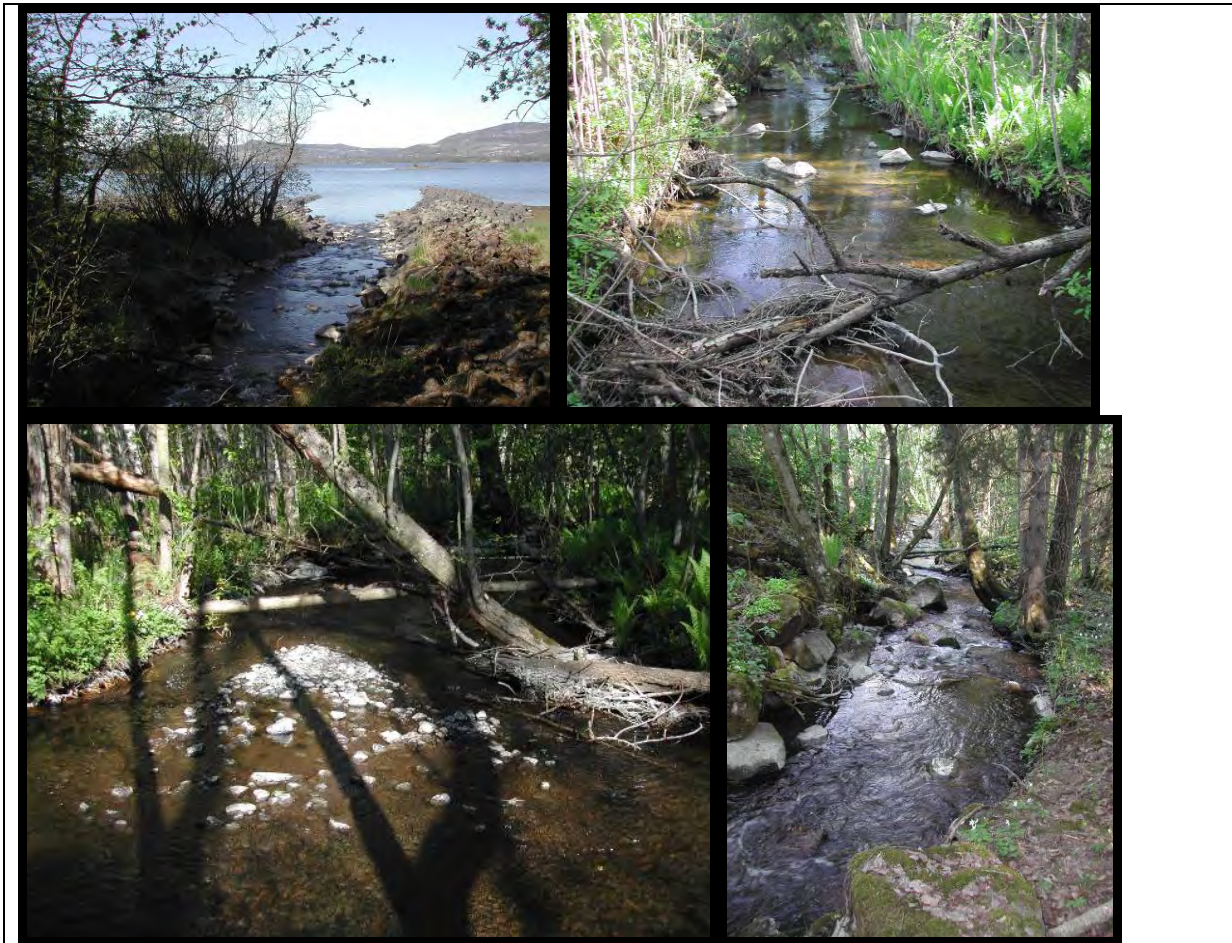
Foto Stavsjøbekken

Konklusjon: Dette er en meget viktig, fin bekk med en stor bestand av både aure og harr.

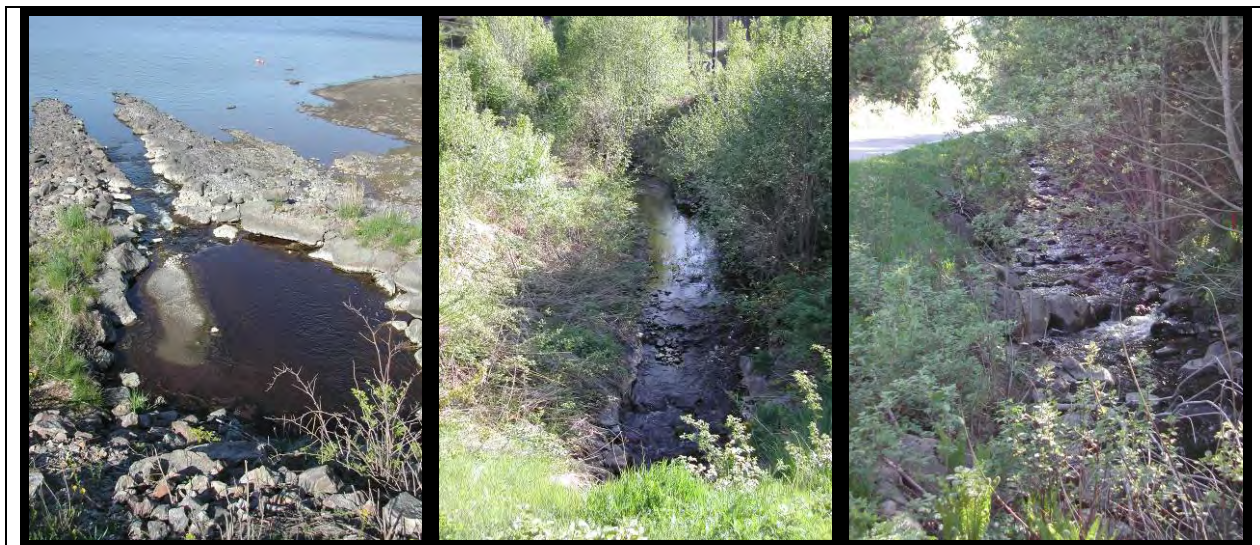
Foto Stensengbekken

Konklusjon: Dette er en fin viktig gytebekk for både harr og harr.

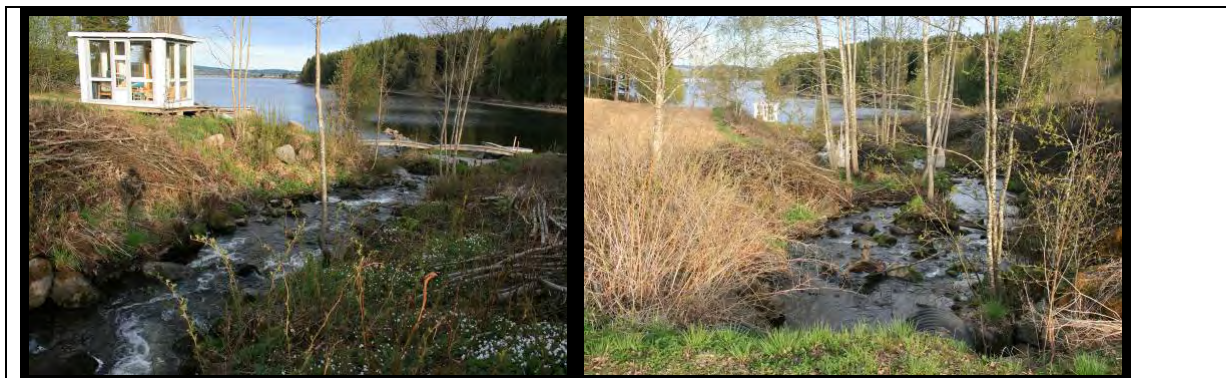
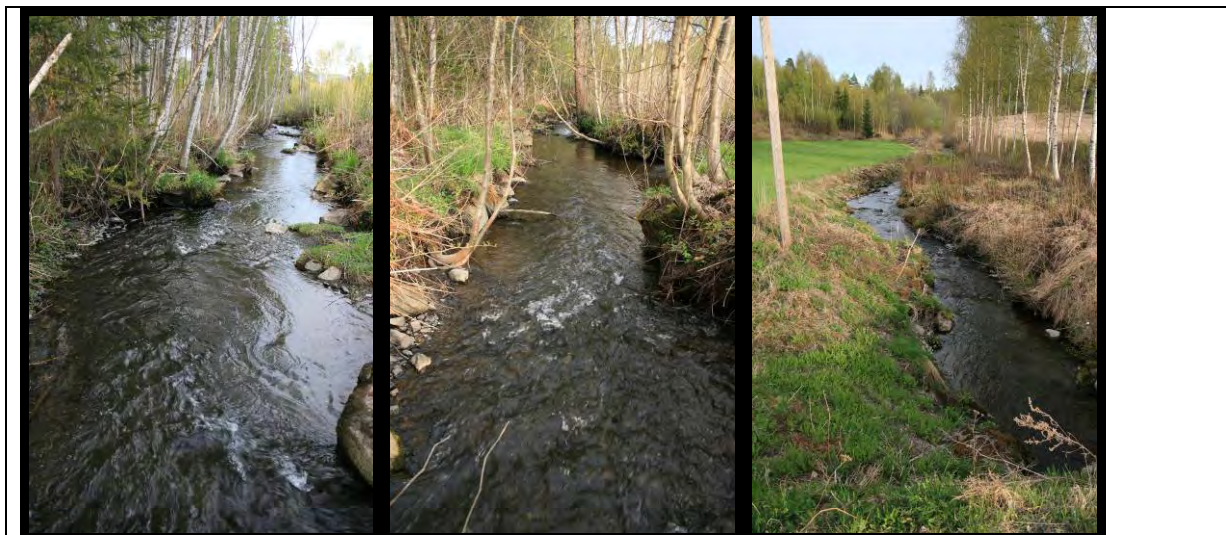
Foto Nerviksbekken

Konklusjon: Denne bekken er fin og arealet tilgjengelig for fisken er stort. Det er trolig solide bestander av både aure og harr her.

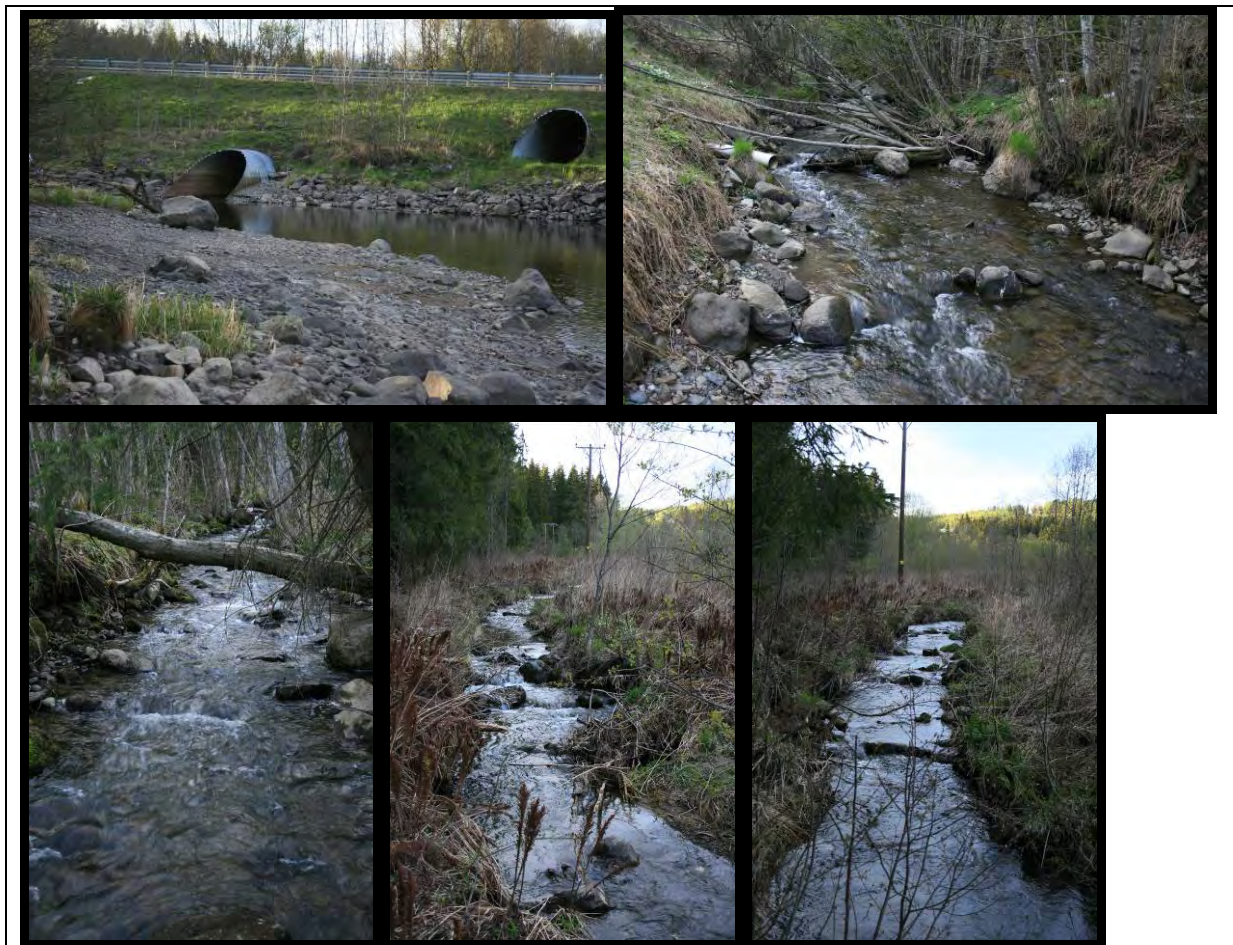
Foto Bruvollbekken

Konklusjon: Dette kan bli en meget produktiv og fin bekk om tiltak gjennomføres.

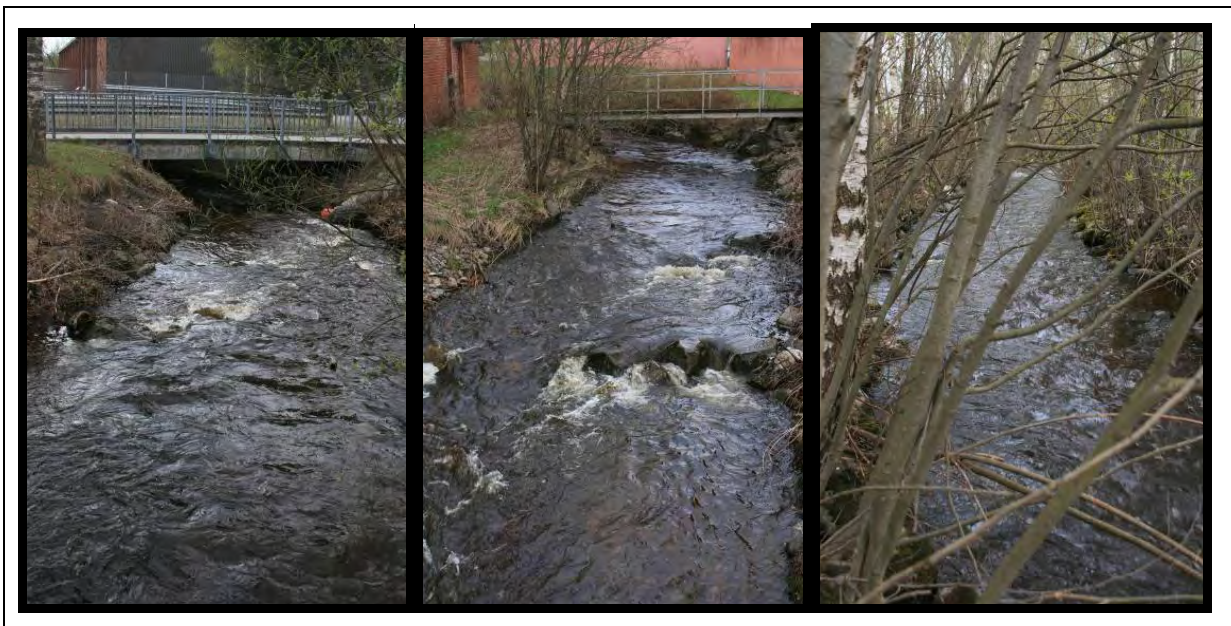
Foto Båhusbekken

Konklusjon: Dette er trolig en meget god bekk, men status for i dag er usikker.

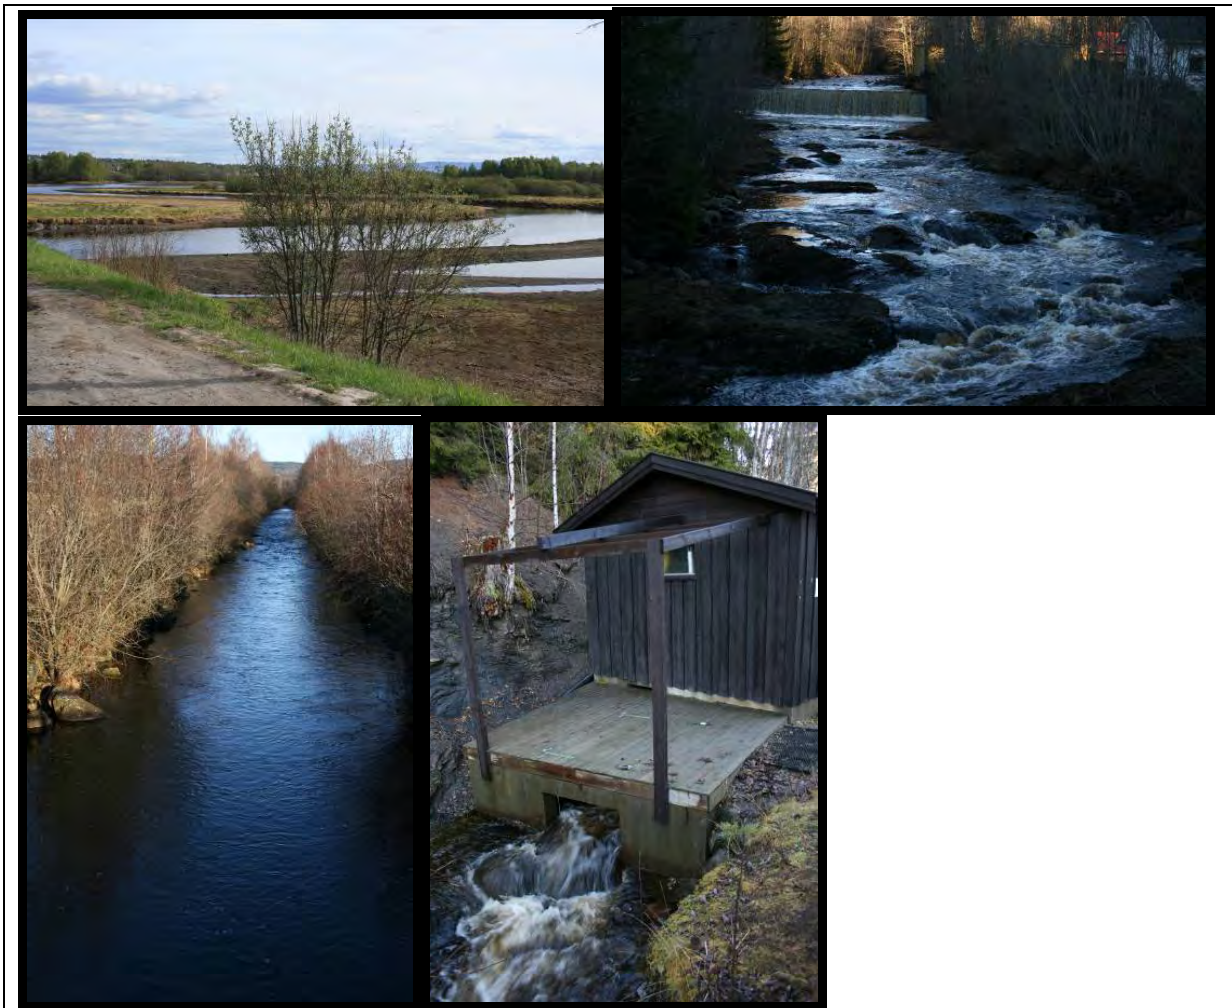
Foto Flagstadelva

Konklusjon: Dette er en meget fin elv med en solid aurebestand. Dette er en av de viktigste småelvene i Mjøsa som det er viktig å ivareta. Deltaet og elvas nedre deler er viktig for hvitfisk i Mjøsa.

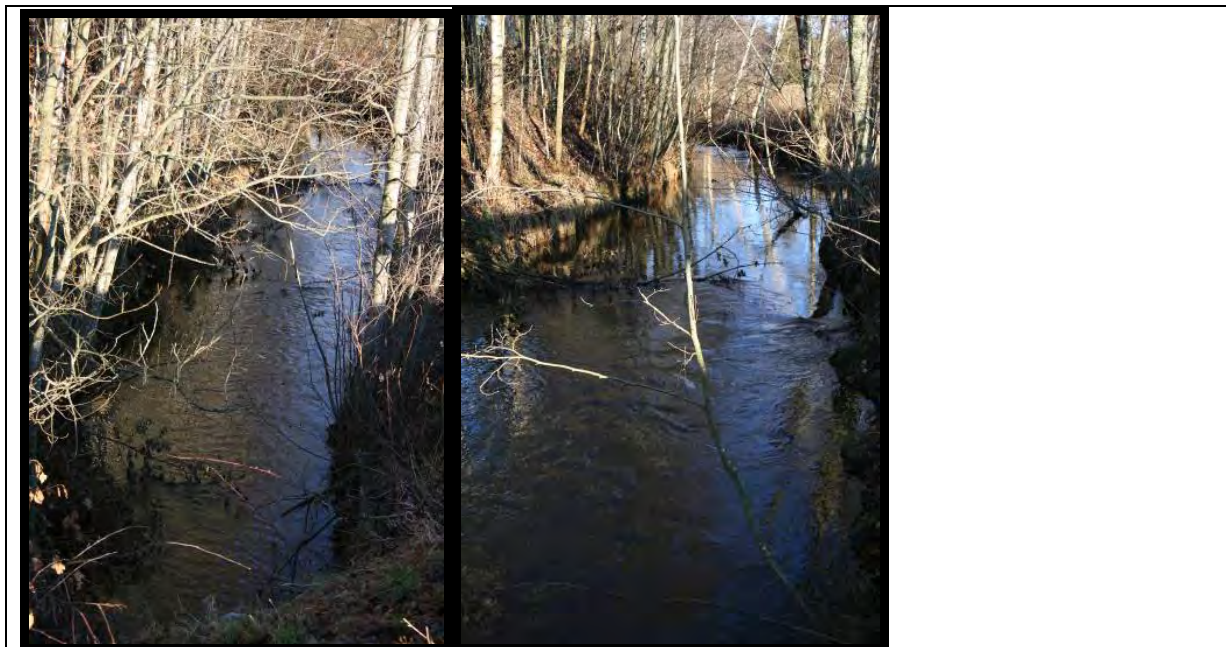
Foto Finsahlbekken

Konklusjon: Dette er en meget fin bekk med en solid aurebestand. Dette er en av de viktige bekkene i Mjøsa som det er viktig å ivareta.

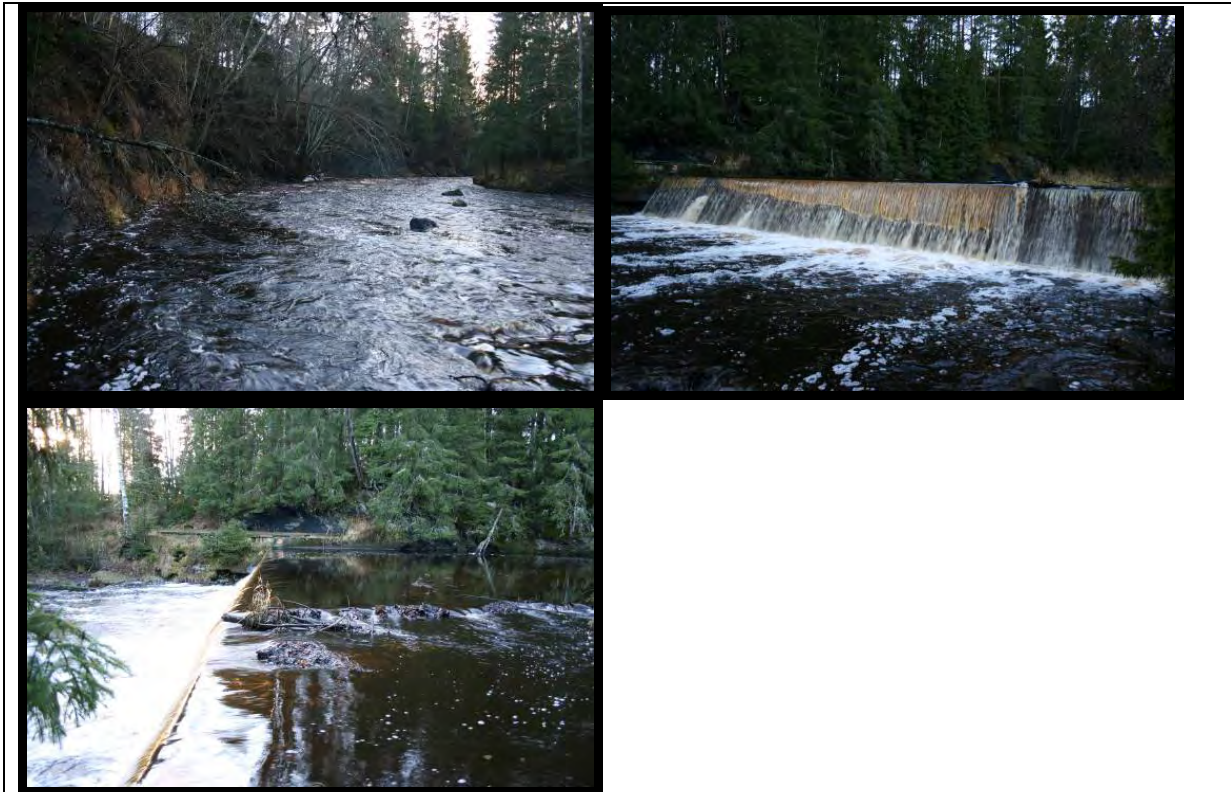
Foto Svartelvas sideløp Fura

Konklusjon: Dette er en meget fin og variert elv med et stort ytterligere potensiale om tiltak gjennomføres. Det er en god aurebestand i elva, også trolig harr, og dette er en av de viktige småelvene i Mjøsa. Deltaet og elvas nedre deler er viktig for hvitfisk i Mjøsa.

Tiltak: Bygge en fiskerenne eller trapp forbi dammen i Fura. Dette vil åpne en lang strekning for fiskeproduksjon. Ellers bør man vurdere muligheten for å restaurere kantvegetasjon mange steder langs vassdraget, og reetablere makrostrukturer i elva. Mange problemstillinger er også drøftet av Narud (1992).

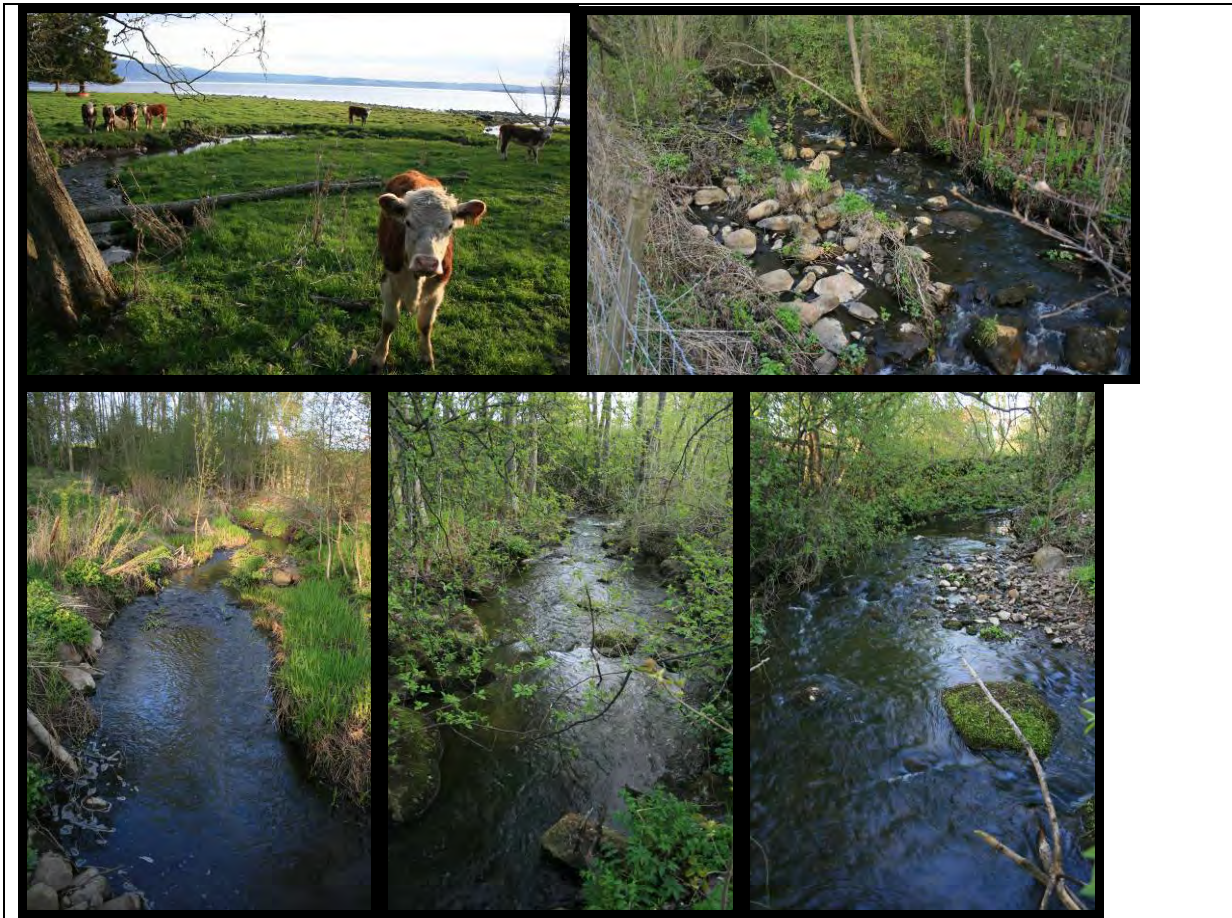
Foto Sålerudbekken

Konklusjon: Dette er trolig en god gytebekk for harr og aure.

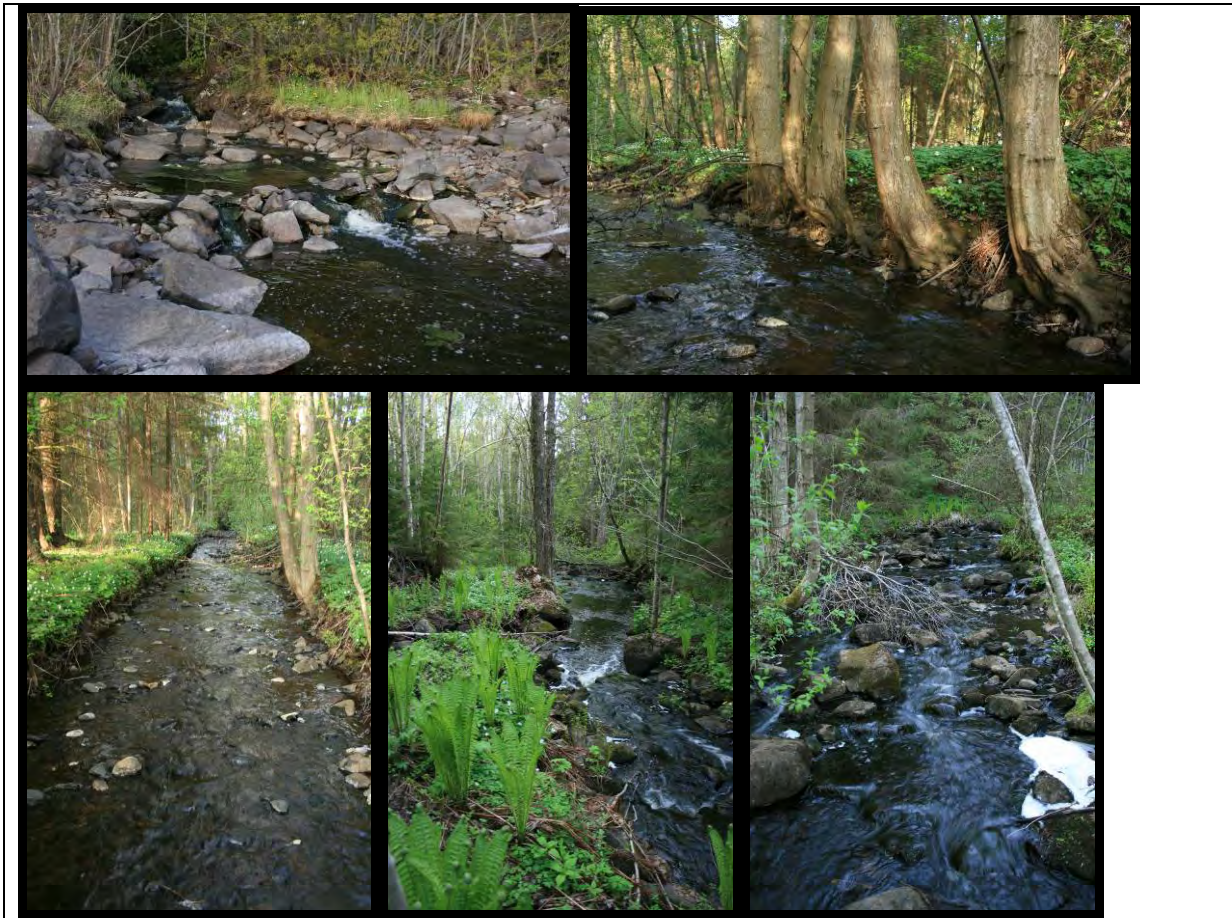
Foto Refsahlbekken

Konklusjon: Dette er en meget fin bekk for både aure og harr.

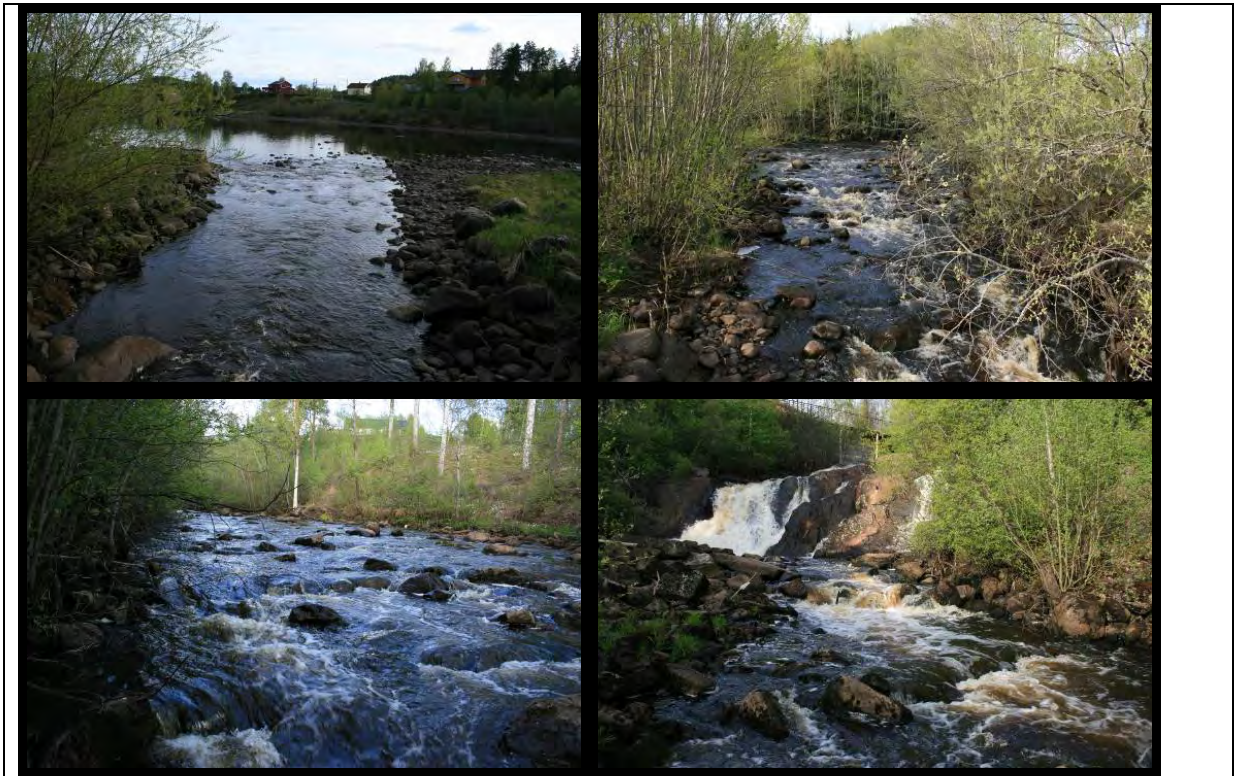
Foto Vikselva

Konklusjon: Dette er en liten fin elv, men med en forholdsvis kort strekning tilgjengelig for fisken opp fra Mjøsa. Likevel er det trolig en solid gytebestand av både harr og aure her.

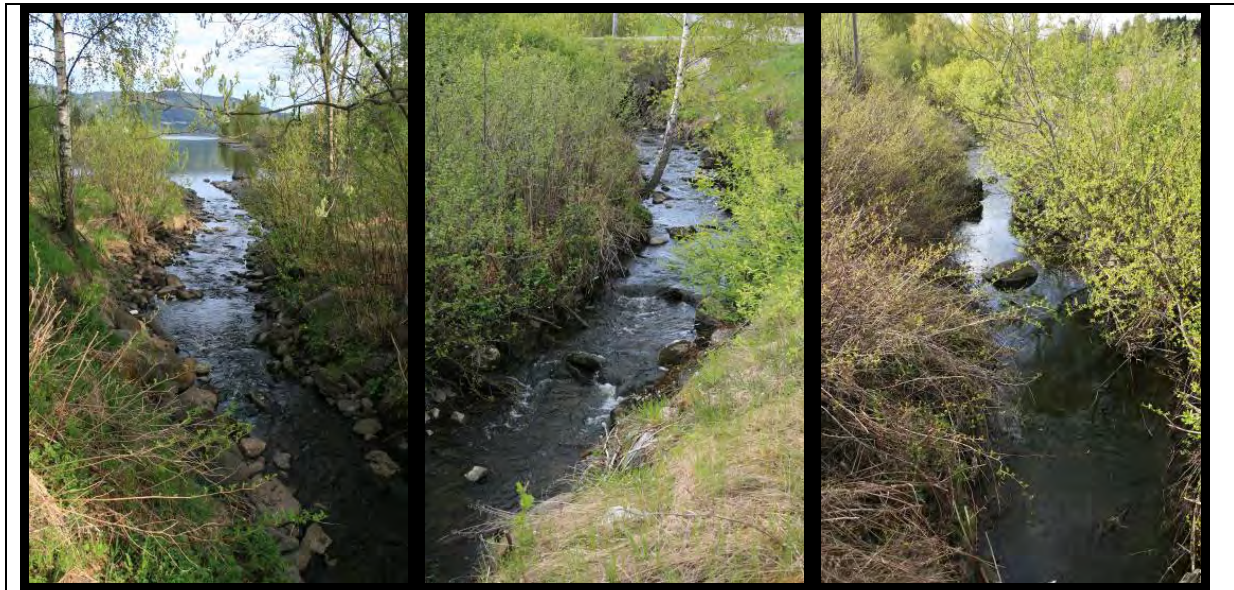
Foto Tangenbekken

Konklusjon: Dette er muligens en grei gytebekk for harr og aure.
