Gytebekkene og elvene i Mjøsa

6/2009

BEDRE BRUK AV FISKERESSURSENE I REGULERTE VASSDRAG I OPPLAND

<h1>Gytebekkene og elvene i Mjøsa</h1>	<p>Rapportnr.: 6/2009</p> <p>Dato: 28.05.09</p>
<p>Forfatter(e): Finn Gregersen</p>	<p>Faggruppe: Naturforvaltning</p>
<p>Prosjektansvarlig: Ola Hegge</p>	<p>Område: Oppland</p>
<p>Finansiering: Bedre bruk av fiskeressursene i regulerte vassdrag i Oppland</p>	<p>Antall sider: 89</p>
<p>Emneord: Fiskeressurser, gytebekker, gyteelver, vassdragsinngrep, vannuttak, kantvegetasjon, aure, harr</p>	<p>ISSN-nummer: 0801-8367</p> <p>ISBN-nummer: 978-82-991830-9-3</p>
<p>Sammendrag:</p> <p>Rapporten oppsummerer og gir en samlet oversikt over gytebekkene og elvene i Mjøsa opp til Harpefoss i Gudbrandsdalslågen. Her beskrives bekkenes potensial som gytebekk for aure og harr. Rapporten gir en oversikt over bekkenes miljøtilstand. Ulike typer inngrep i bekkene blir beskrevet, og muligheten for å bøte på skader som følge av inngrepene vurdert.</p> <p>I de gytebekkene og elvene som er befart, er miljøtilstanden vurdert som god i de fleste bekker, mens likevel mange elver har forringet funksjon som rekrutteringselv for aure og harr fra Mjøsa som følge av ulike

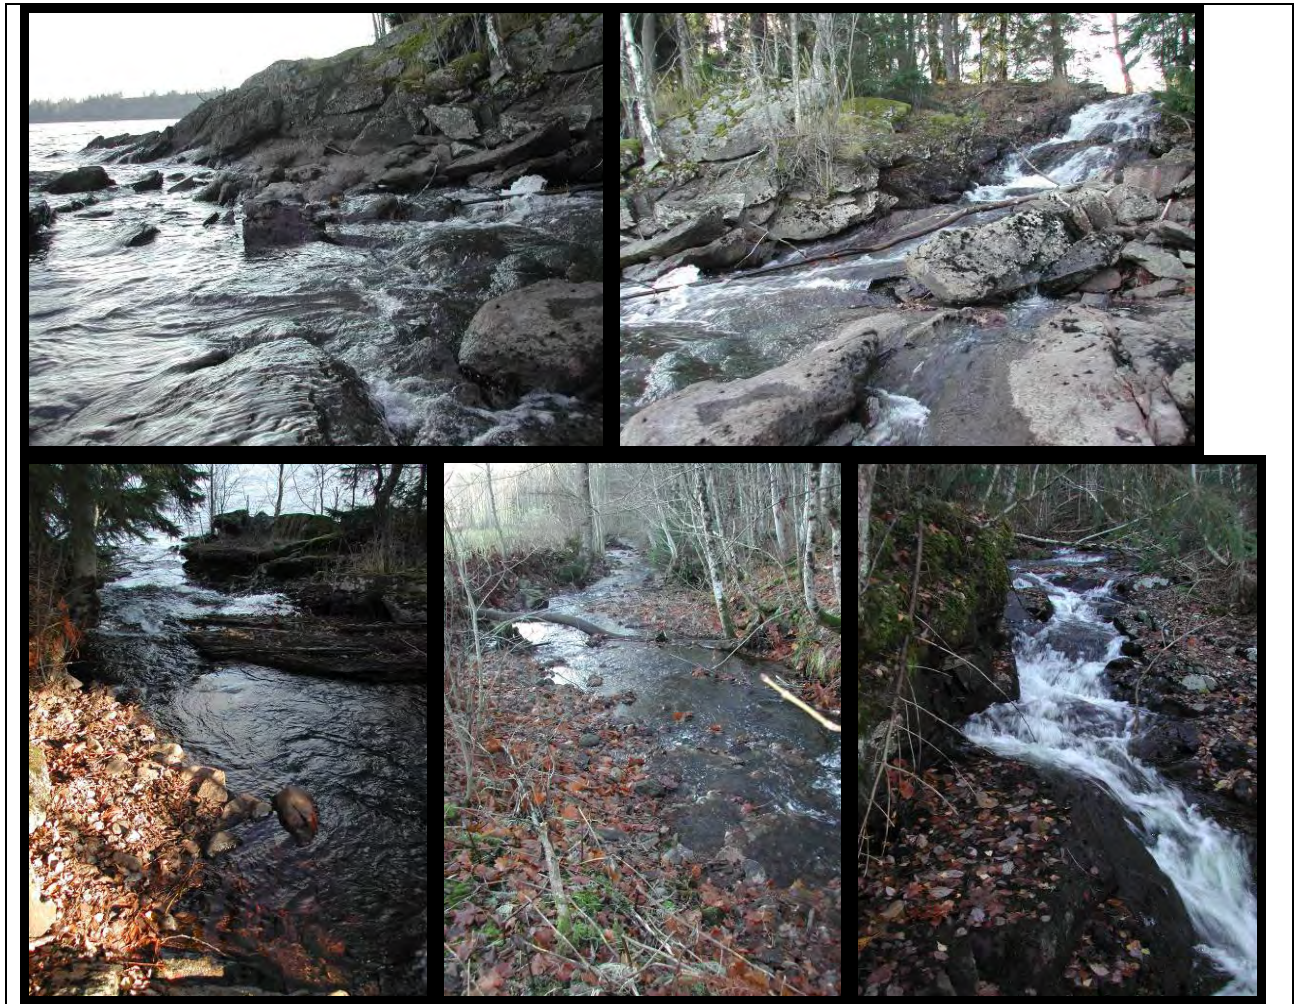
Foto Byrudåa

Konklusjon: Dette er en meget fin bekk med et stort potensial om vandringshinderet fjernes.

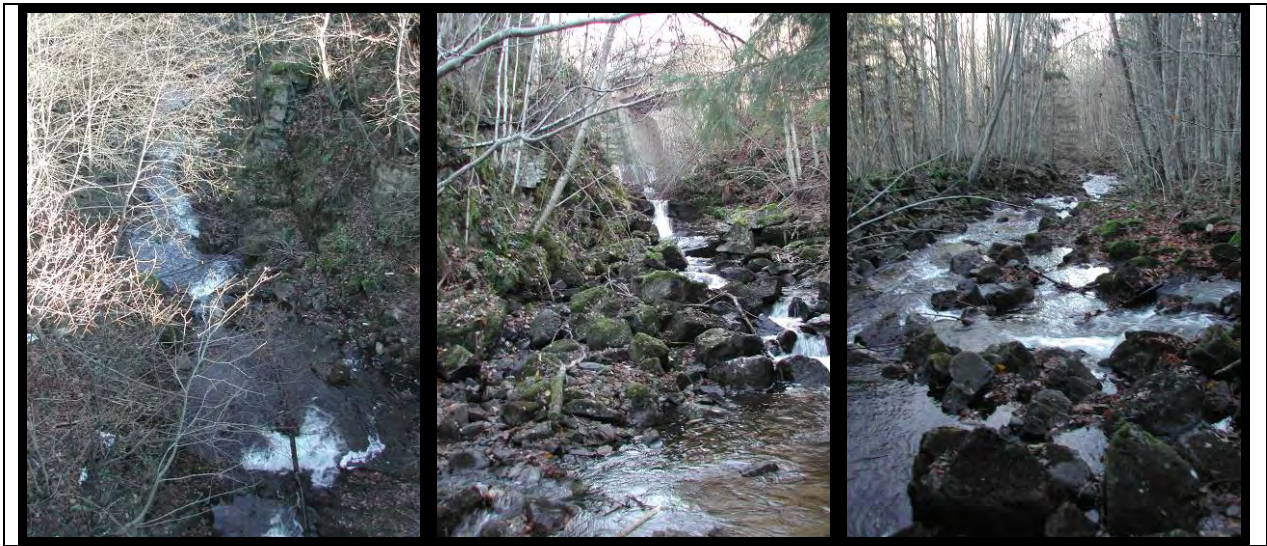
Foto Flesvikelva

Karakterisering: Flesvikelva er en liten elv, 3-4 meter bred, og renner moderat bratt ned ei li-side. Storauren kan gå til brua ved riksveien en strekning på ca 700 meter oppstrøms Mjøsa. Elva er grovsteinet i øvre deler, men blir finere i substratet nedstrøms. Meget gode gyte- og oppvekstforhold.

Konklusjon: Flesvikelva er meget fin. Det er sikkert en solid gytebestand her.

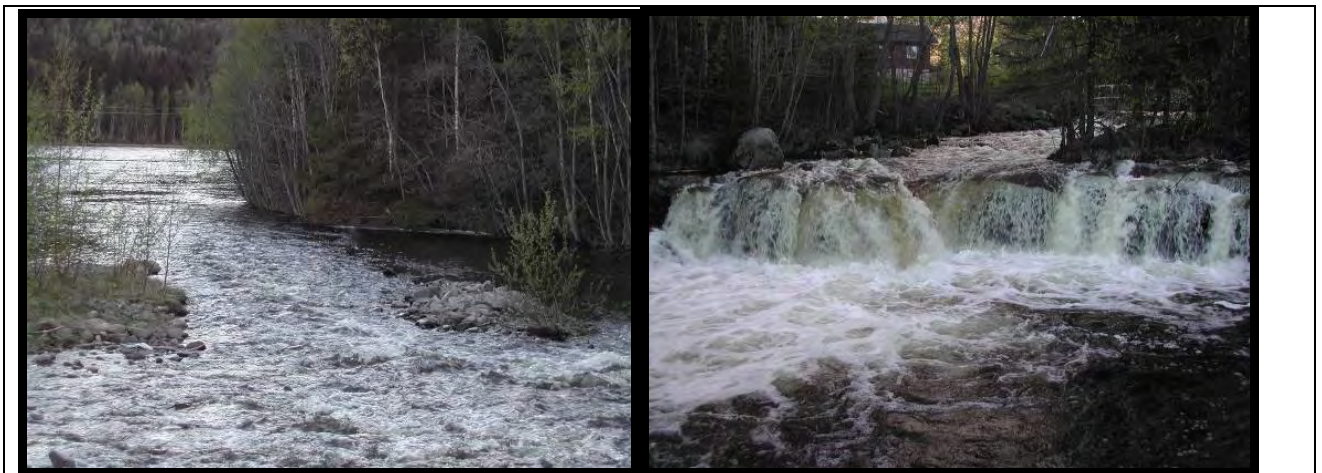
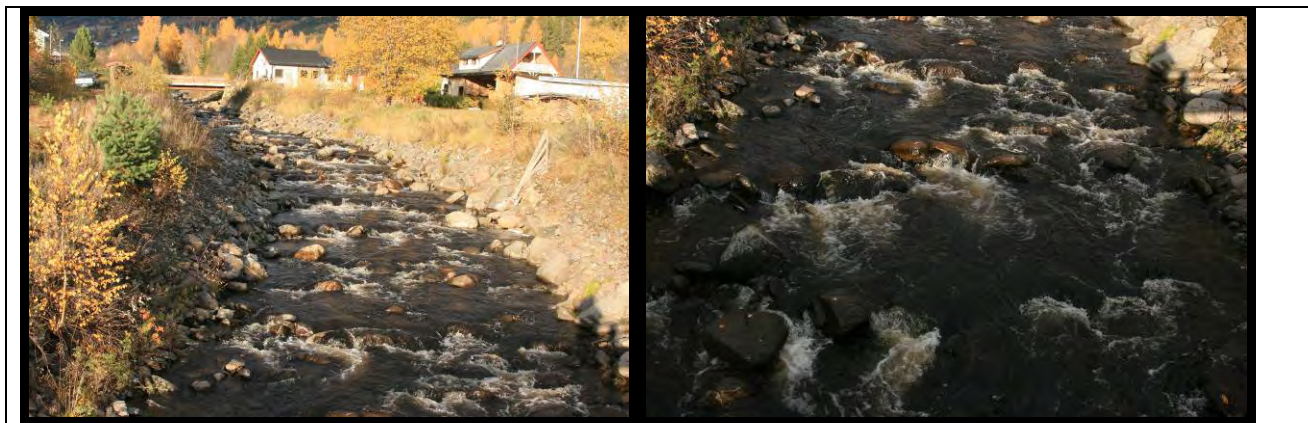
Foto Mosåa

Karakterisering: Bekken er stor, 4-5 m bred, og munner ut av ei mektig bekkekløft høyt oppi lia ovenfor Øyer sentrum, faller bratt ned lia før den flater ut siste 500-600 m før den munner ut i Lågen. Bekken er grovsteinet, men har et variert bunnssubstrat og miljø. Fisken kan gå nesten to km opp i lia. Det er en foss på 1,5 meter i nedre deler mot Lågen, men denne greier mjøsvandrerne å forsere (se notat Gregersen 2002). Det er en god bestand her og enkelt fisk på gytevandring på over 2 kg. I kulpen nedfor fossen står det også ofte stor gytefisk. Elva er kanalisert gjennom Øyer sentrum, men substratet går seg etter hvert til, og det er dokumentert gyting i dette området, og en høy tetthet av aureunger. Mye av kantvegetasjonen mangler imidlertid i dette området. Kantvegetasjon er intakt nedstrøms RV 312.

Konklusjon: Dette er en meget fin bekk som har et betydelig potensial. Bekken er viktig for storauren i Lågen.

Tiltak: I midtre deler som er sterkt kanalisert og forbygd, bør man la substrat gå seg til og kantvegetasjon reetableres.

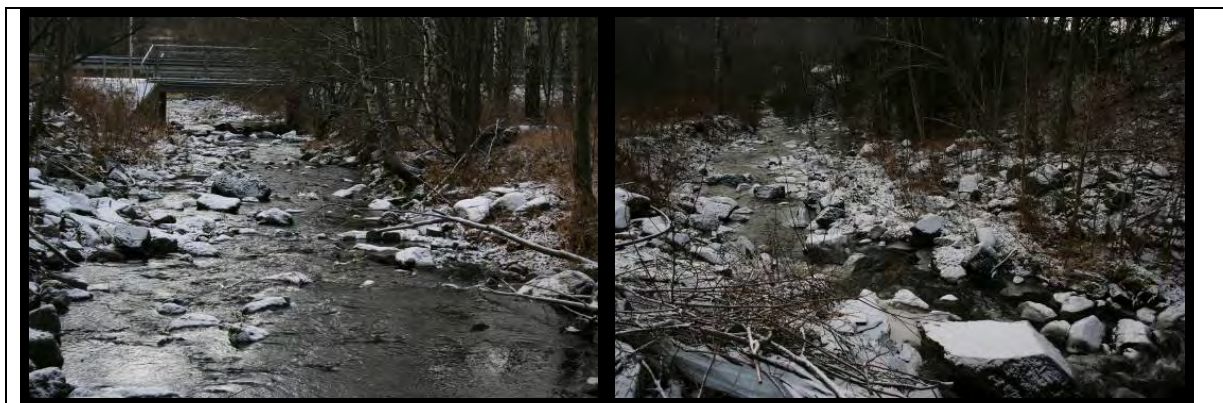
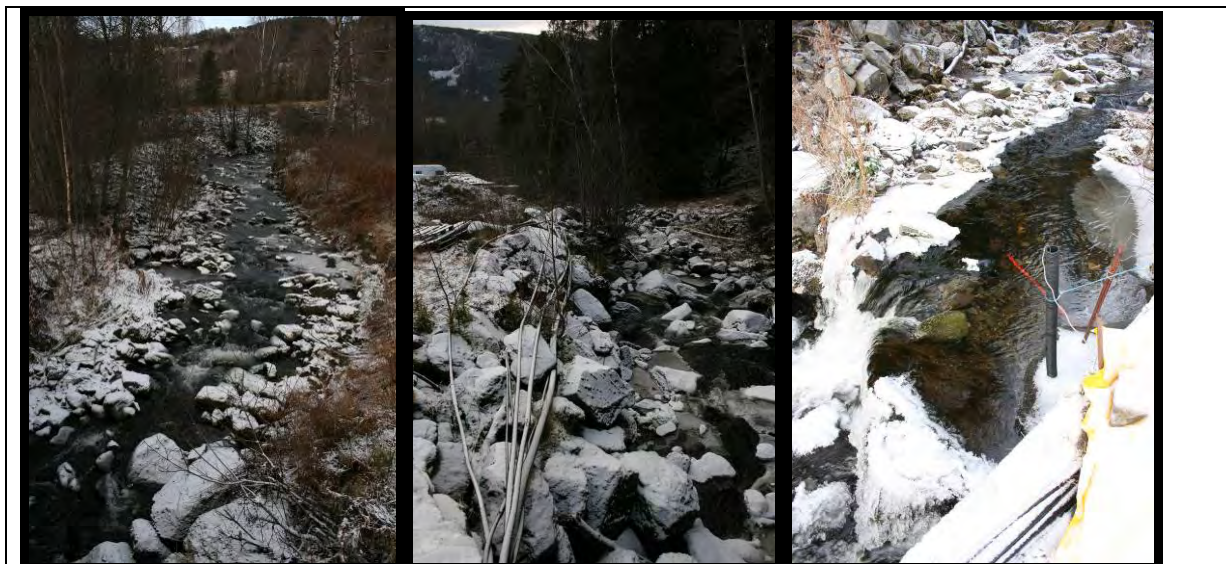
Foto Brynsåa Søre

Karakterisering: Bekken er liten, 2 m bred, og storsteinet i den bratte lia, men substratet blir gradvis finere i nedre deler mot Lågen. Fisken kan gå 1050 meter langt opp i lia til den øverste garden Holme. Her er det en steinoppsats som muligens sperrer for videre vandring. Her oppe er det mye vannuttaksledninger som betydelig senker sommervannføringen i kritiske tørkeperioder. Dette er en fin bekk med moderate gyteforhold og gode oppvekstforhold. Kanaliseringer har gjort at mye vann går i grunnen i nedre deler om sommeren.

Undersøkelser: **A)** Eriksen & Hegge (1993), Kraabøl & Arnekleiv (1998) og Anon (1999) skriver at storauren trolig bruker bekken. **B)** Ved sommerbefaringer er det ofte observert meget lite vann i bekken i nedre deler.

Konklusjon: Dette er en meget fin bekk med et stort forbedringspotensiale. Fiskebestanden i dag er ukjent, men trolig er bekken viktig for storauren.

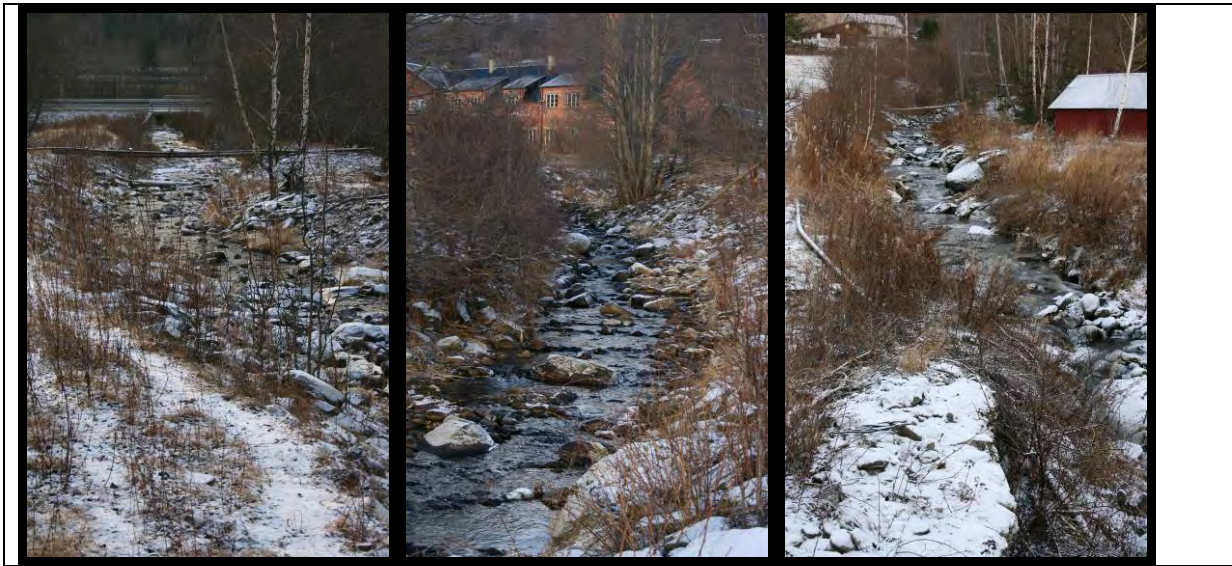
Foto Brynsåa Nordre

Konklusjon: Dette er en meget fin bekk med et stort forbedringspotensiale. Fiskebestanden i dag er ukjent, men trolig er bekken viktig for storauren.

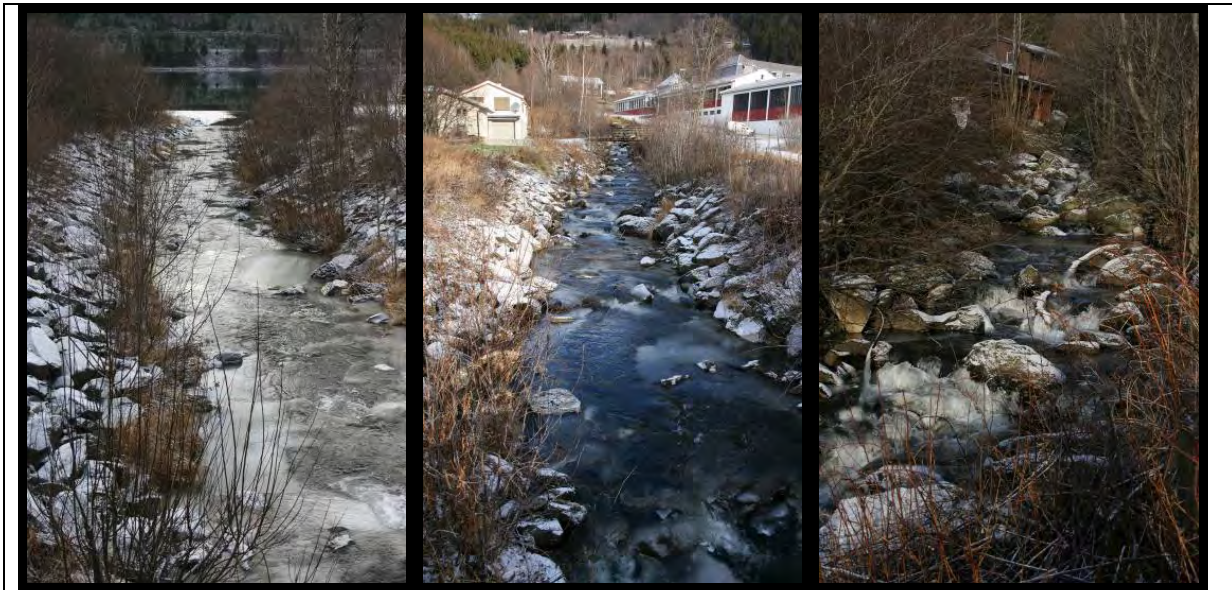
Foto Kramparudsbekken

Konklusjon: Dette er en meget fin bekk med et stort forbedringspotensial. Storauren bruker bekken i dag.

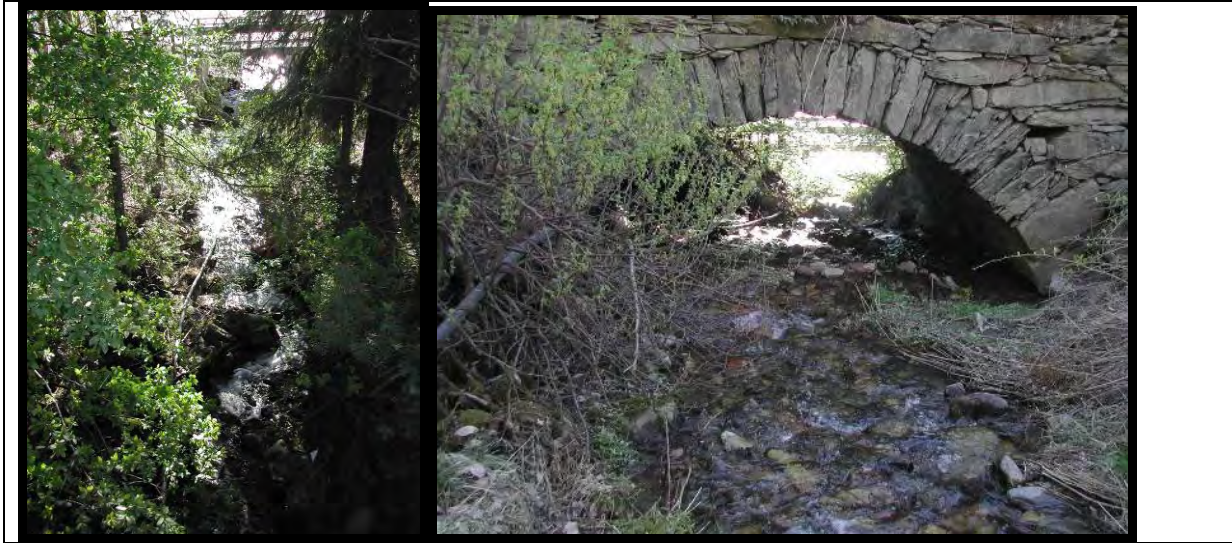
Foto Lybekken

Konklusjon: Bekken er fin, men tilgjengelig strekning er for liten til at dette kan bli en betydelig og stabil bestand. Men, som del av et gyteområde i Tretten-strykene inngår det i et viktig gyteområde.

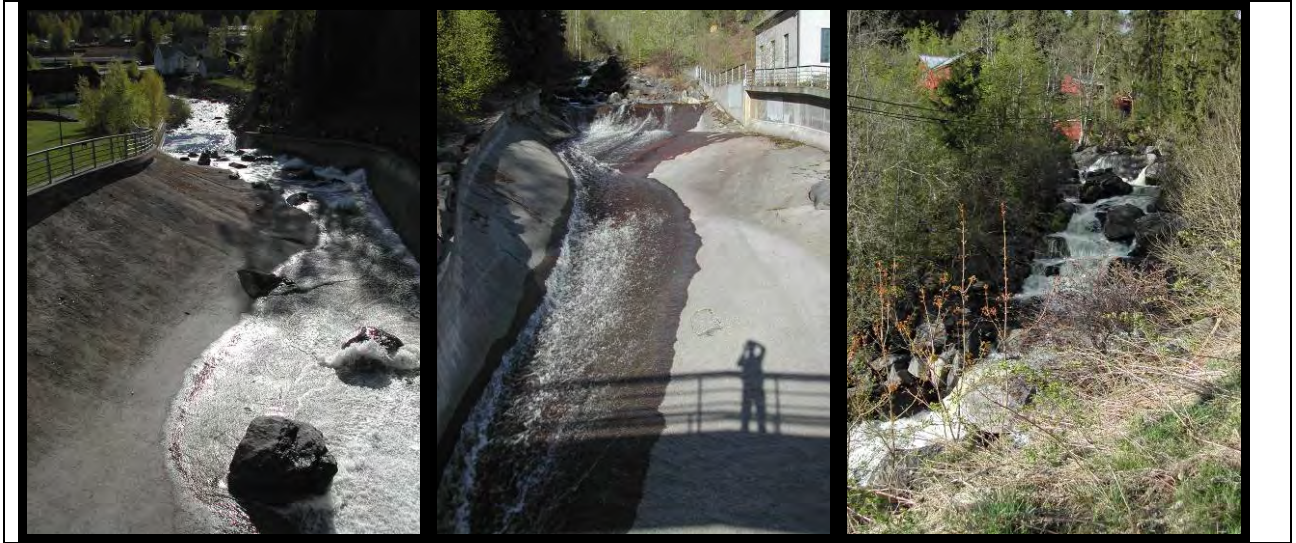
Foto Moksa

Karakterisering: Elva er middels stor, 5-6 m bred, og renner slakt nedstrøms Moksa kraftstasjon. Videre oppstrøms er det en betongkanal som er umulig å forsere. Elva er sterkt modifisert, kanalisert og regulert. Det ble gjennomført kraftig forbygninger og flomsikringer i etterkant av 1995-flommen der elva skiftet løp, og forårsaket stor skade i Tretten. Men, substratet går seg etter hvert til. Elva har kulper og oppholdsplasser, men gyteforholdene er moderate. Det er ingen bestemmelser om minstevannføring, nedstrøms kraftverksutløp, og lav vannstand kan være et problem.

Konklusjon: Denne elva har et betydelig potensial for restaurering.

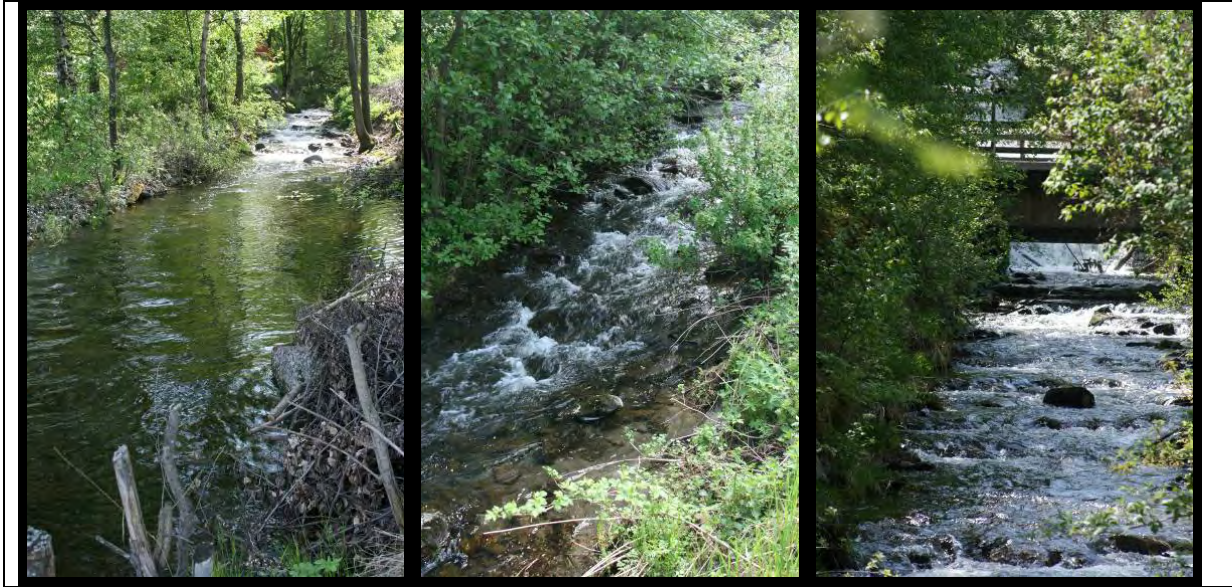
Foto Bergdøla

Konklusjon: Dette er en spesiell bekk med lite gyteareal, men med betydelig særpreg og potensial. Trolig er den viktig for harr.

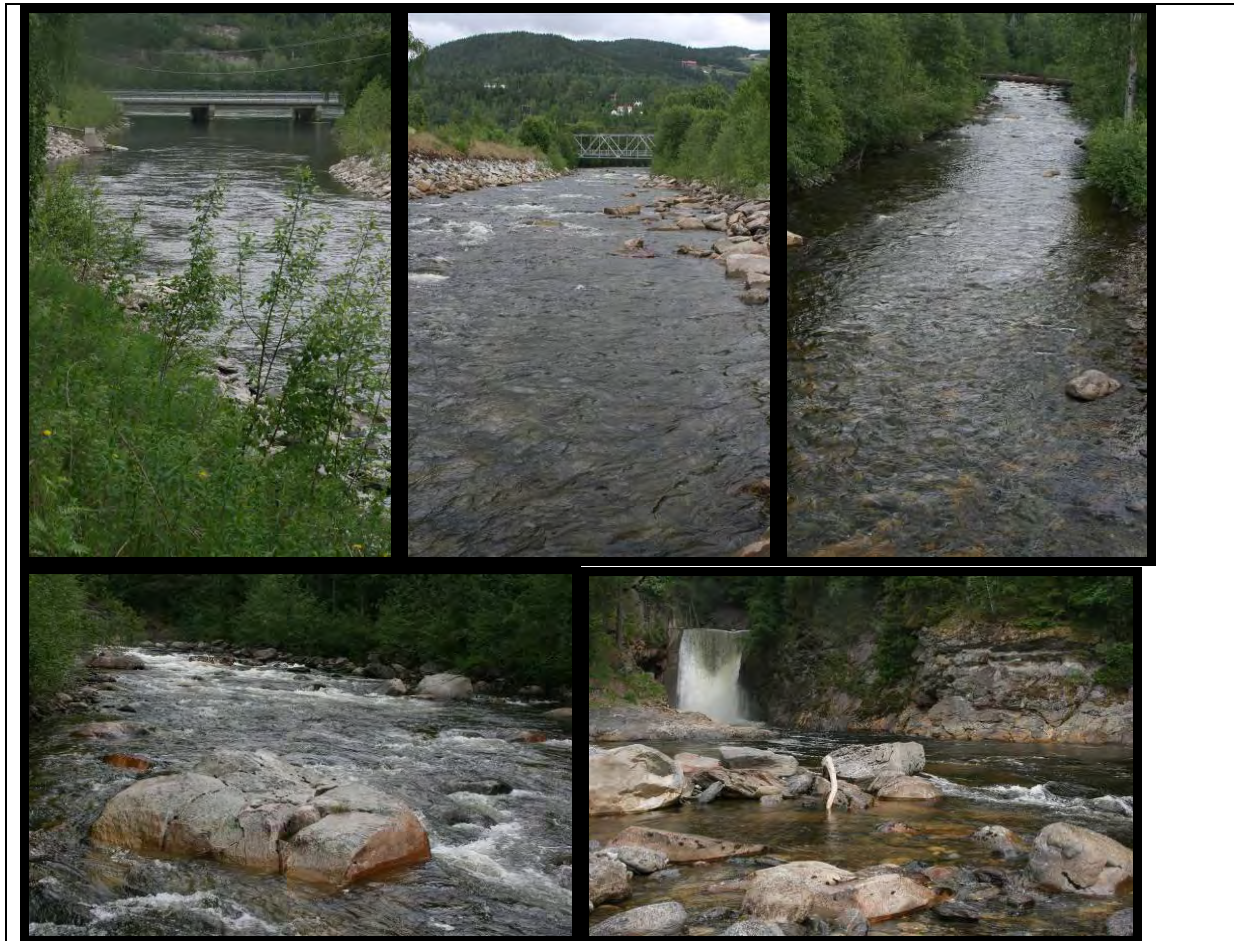
Foto Tromsa

Konklusjon: Dette er en elv med et betydelig forbedringspotensial om tiltak gjennomføres.

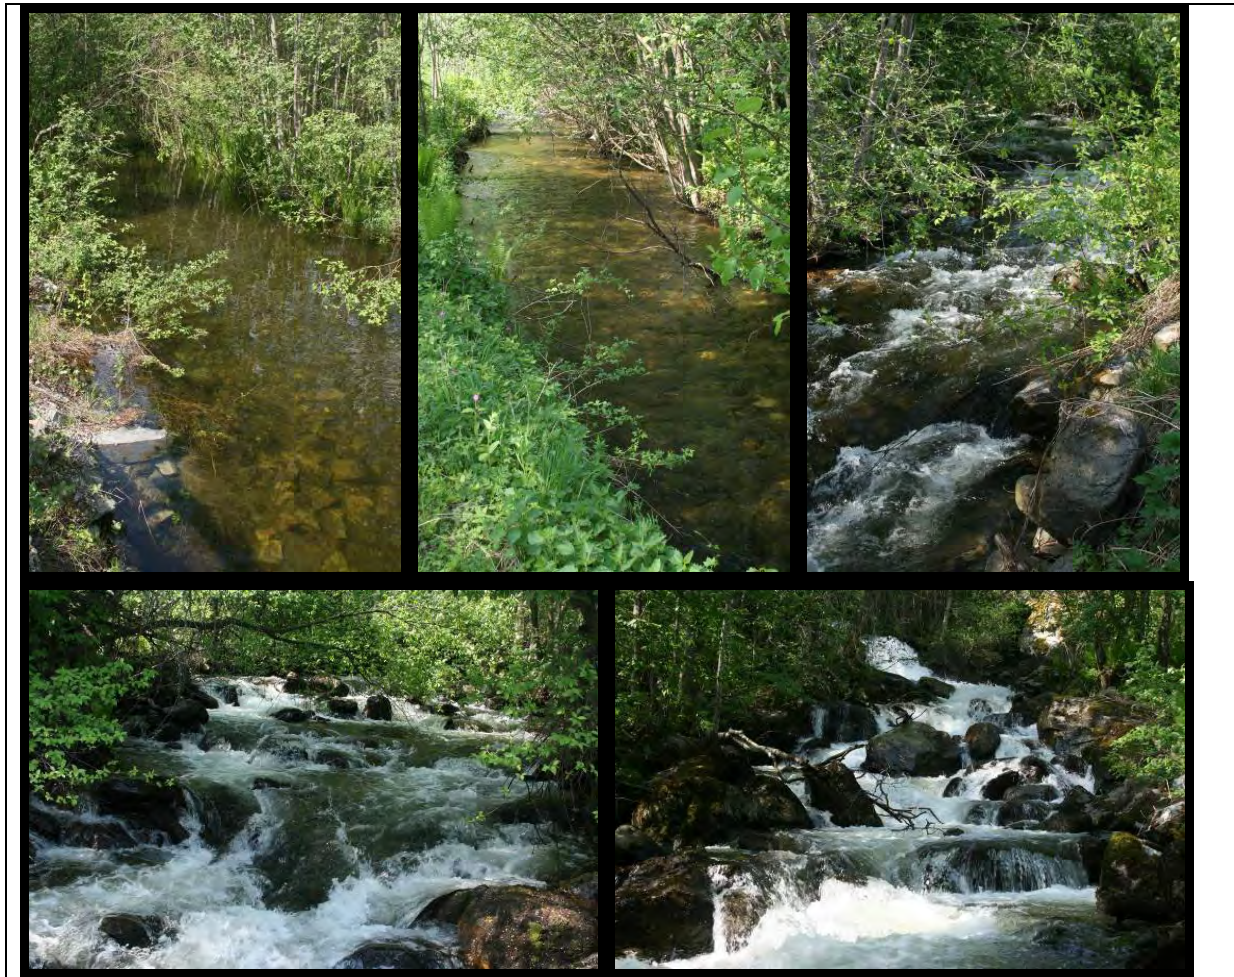
Foto Strandelva

Konklusjon: Dette er en fin middels bekk med et enda større potensial. Dette er trolig en fin harrbekk.

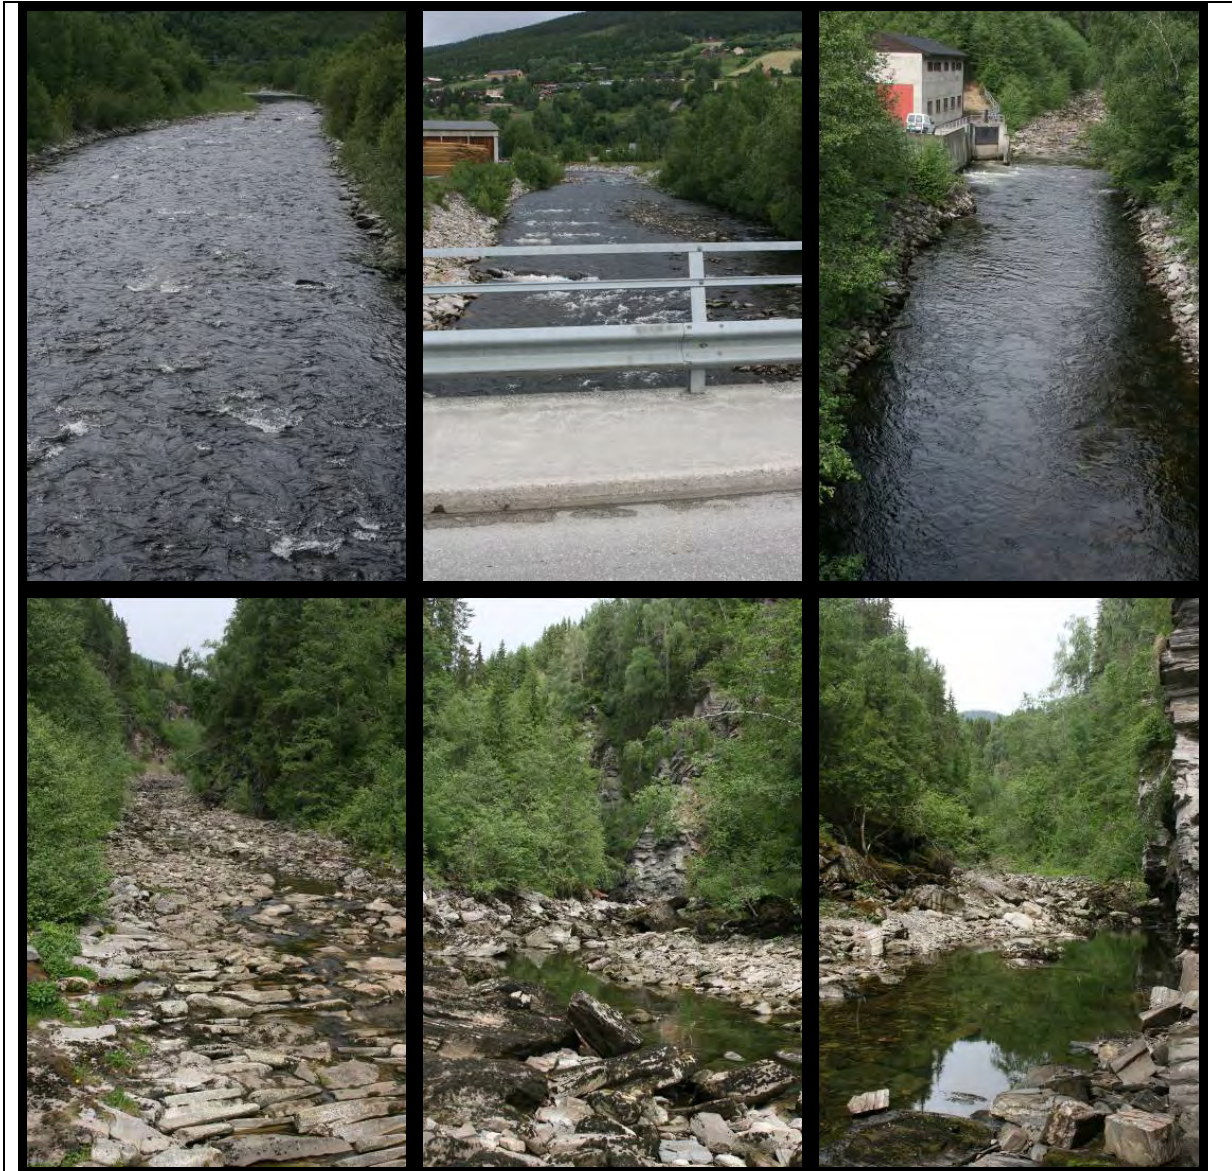
Foto Våla

Konklusjon: Våla har et betydelig restaureringspotensial. Dette er en av de større sideelvene til Lågen.

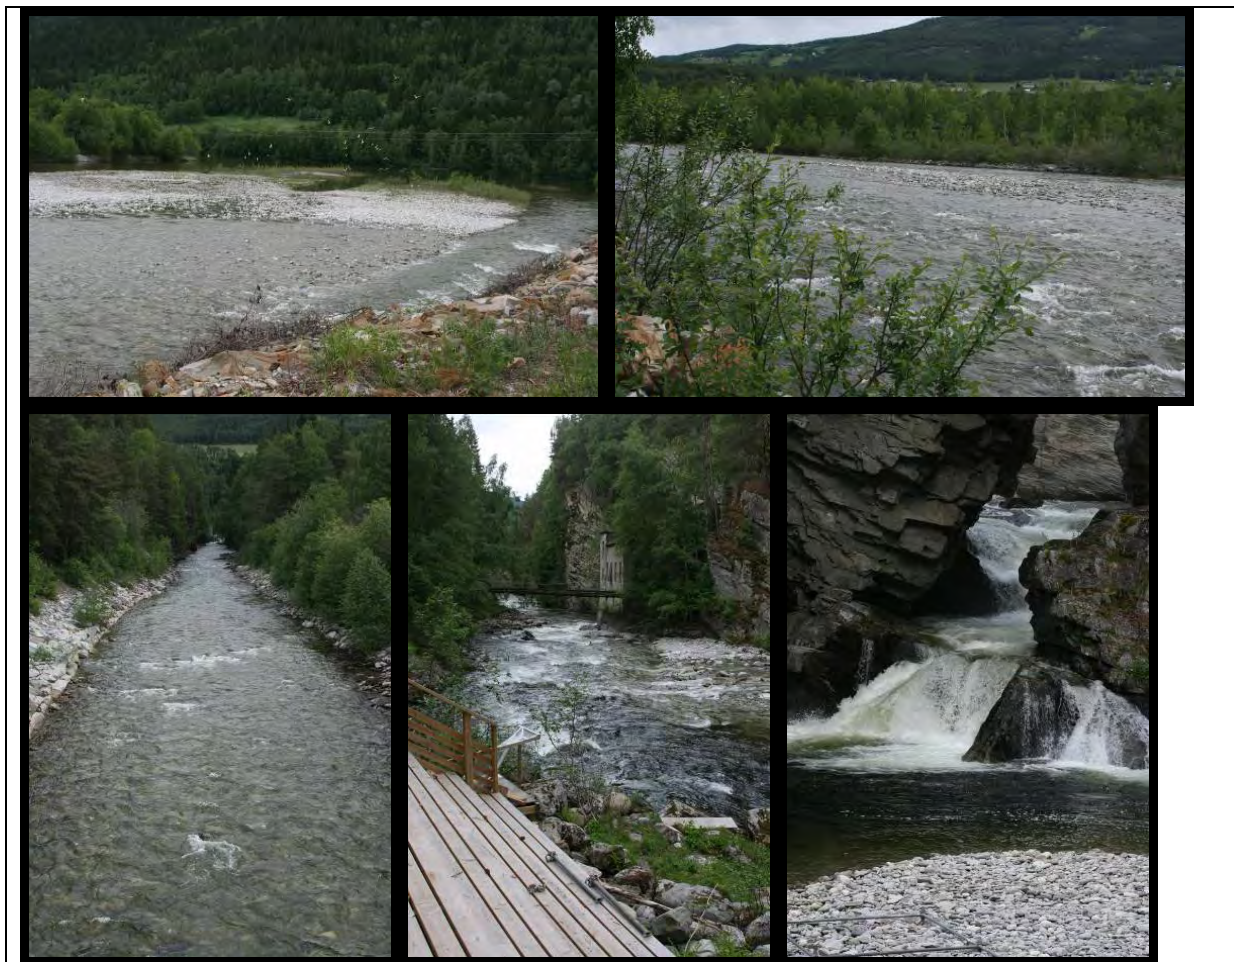
Foto Frya

Konklusjon: Dette er en meget fin unik elv med et betydelig forbedringspotensiale.

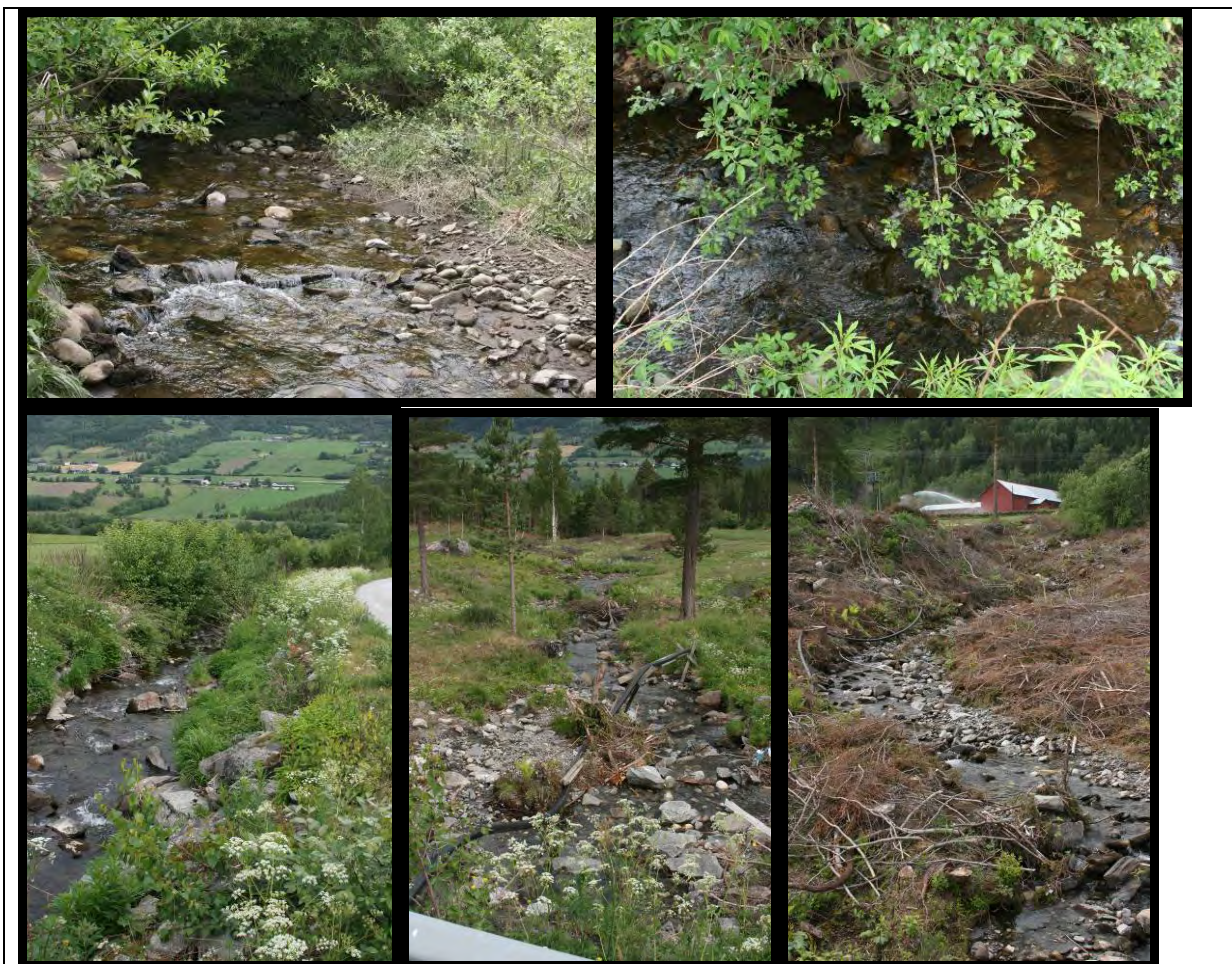
Foto Ulbergsåa

Konklusjon: Dette er en meget fin elv med et betydelig restaureringspotensial. Dette er trolig en fin harrbekk.

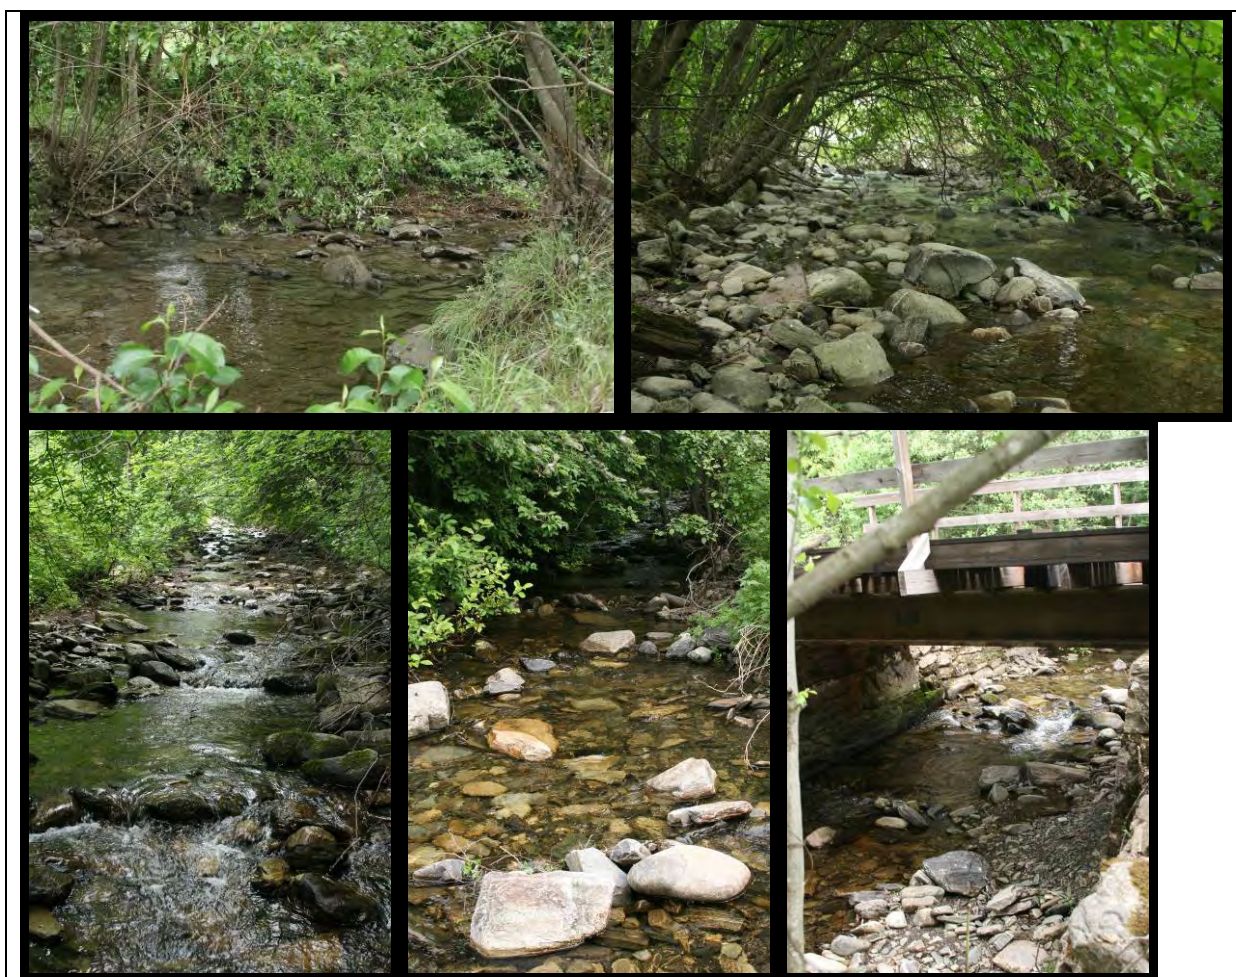
Foto Auggla

Konklusjon: Dette er en meget fin bekk. Fin harrbekk.
