Mulighetsstudie naturrestaurering i Hola

Potensielle områder for restaurering

Statsforvalteren i Innlandet
Rapport nr. 9 | 2022

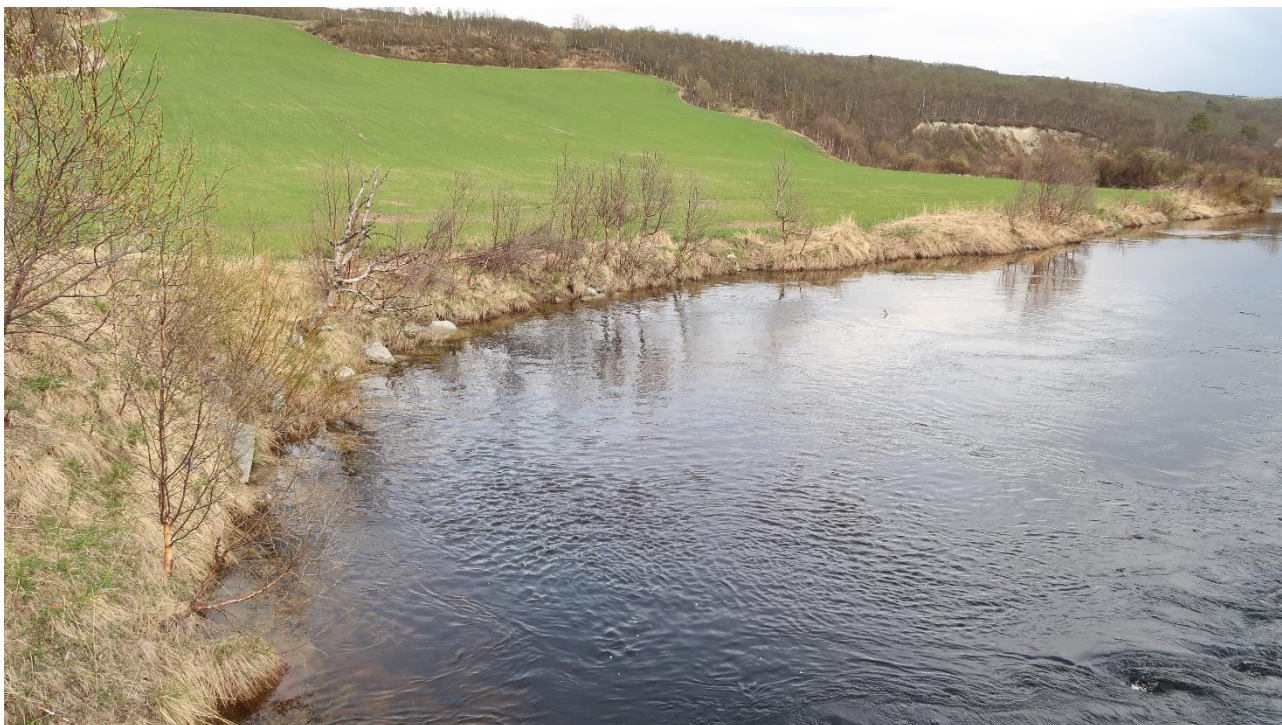
Figur 1. Sikret landbruksjord, men fattigere elv...? Habitatinngrep er en av de viktigste grunnene til at storørreten forsvinner fra tidligere leveområder.

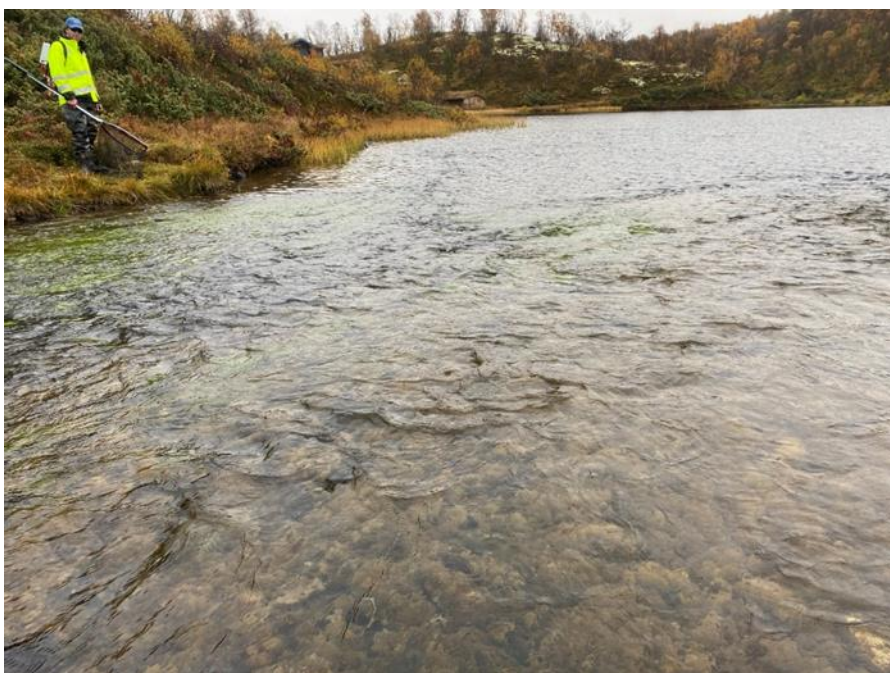
Figur 5. Fint potensiell gytestrekning mellom Storsjøen og Håen, men sterkt preget av heterotrof begroing.

Ved feltarbeid høsten 2022 ble det registrert «brennesleåkere» langs noen av tilløpselvene til Holavassdraget. Brennesle i stor tetthet er gjerne en indikator på god tilgang på næringsstoffer. Det ble også observert til dels tett dekke av grønnalger og bakterievekst (figur 5.), blant annet i Hola (Gregersen & Rustadbakken 2022).

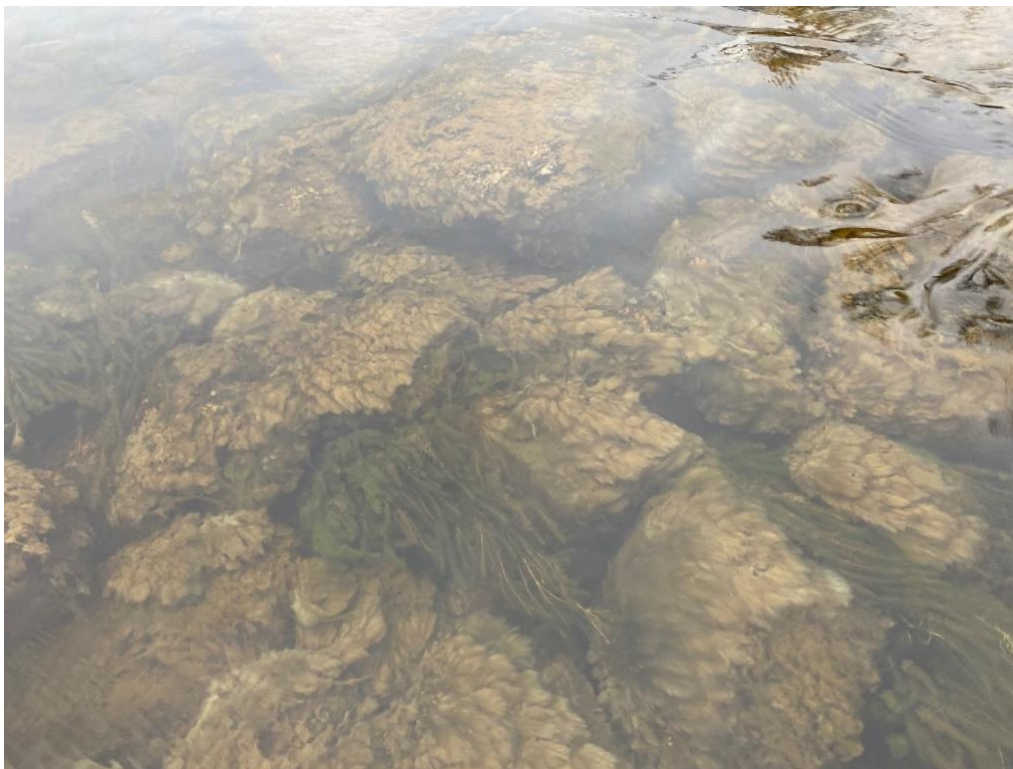
Figur 7. Substratet i stryket mellom Storsjøen og Håen er heldekket av heterotrof begroing. Avrenning av næringsstoffer antas å være en årsak.

I utløpet til fra Storsjøen og til Håen er det et fint glattstryk. Her er det små felter med gytegrus (2- 12 cm), men hovedsakelig stein fra 12- 29 cm. Bunnen her er heldekket av påvekstalger, vasshår sp. og bakteriekolonier. Det ble registrert et par plasser der bunnen var pusset av fisk ved feltundersøkelse høst 2021 (Gregersen & Rustadbakken 2022). Lokaliteten ansees med dagens status som lite egnet som funksjonsområde for storørret, spesielt med hensyn på begroing. Området er godt egnet for habitattiltak, men omtales ikke i denne omgang ettersom kun en strekning vil omtales nærmere innenfor våre rammer.

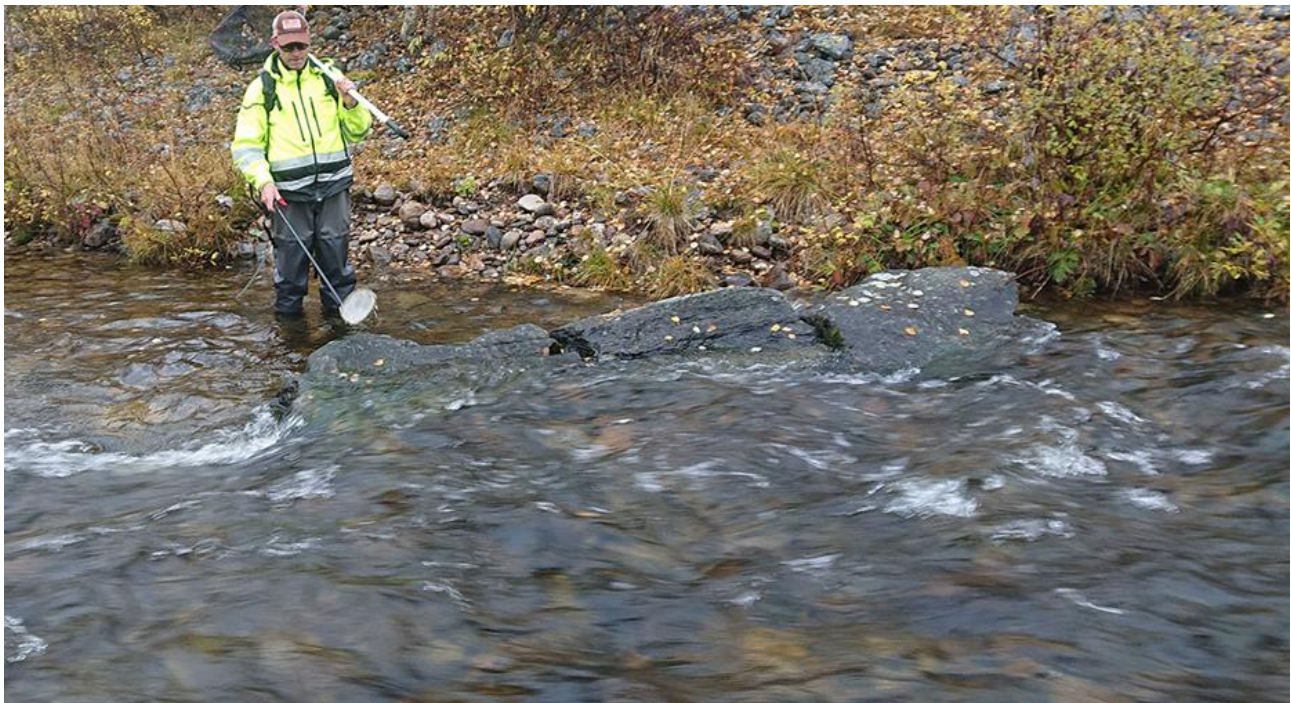
Figur 10 Erosjonssikring i elvesiden, sammen med en anlagt bune (Biotoptiltak, etablert 2003.09.24).

I 1995 var det storflom, «Vesleofsen», som tok flomfar innover flomsletta ved Trangdalen, og det ble iverksatt en plan for å hindre fremtidige skader på arealet nedstrøms Trangdalen bru. Elva ble erosjonssikret flere steder, i øvre del kombinert med biotopiltak (figur 9 og 10). Før dette er det et eldre sikringstiltak som det ikke finnes registreringer for opprinnelse. Dette tiltaket er av stablet håndlagt stein, og strekker seg ca 75 meter langs Hola (figur 10).

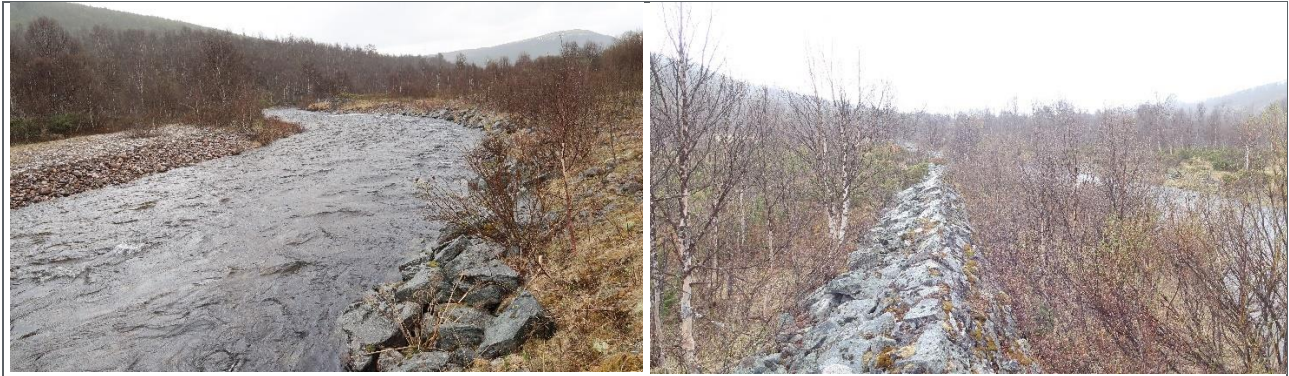
Figur 11. Tv. Sees sikringsanlegg i elvesving ferdigstilt i 2003, th. gammelt udatert sikringsanlegg, som hindrer vann i å trenge inn i sideløpet mot fylkesveien.

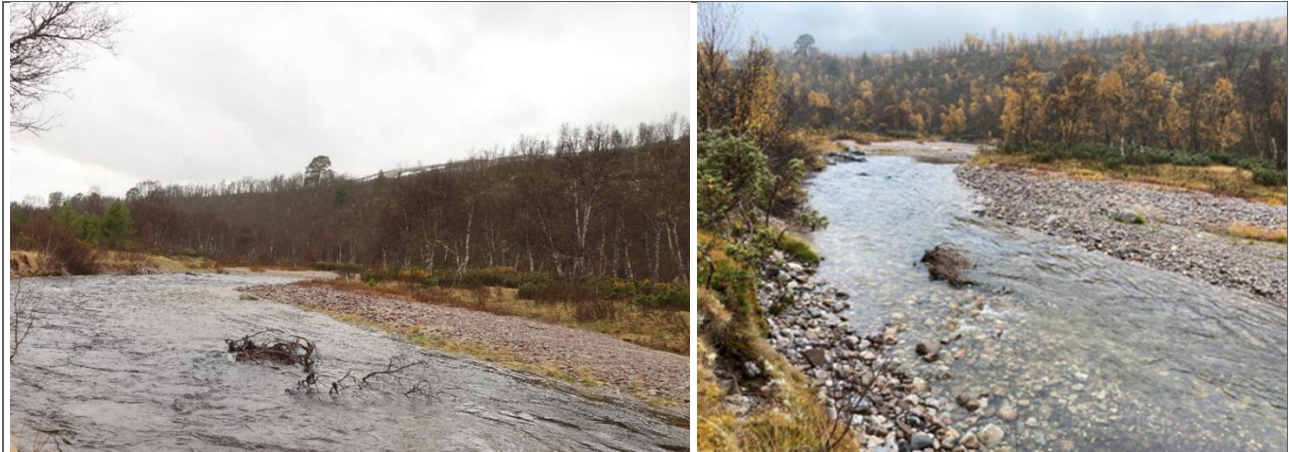
Figur 14. T.v. Hola sett rett oppstrøms sikringsanleggene ved Trangdalen. Her får elva utvide seg ved flom, og elva er variert, med grusører. Th. Elva nedstrøms Steinvollen, her finnes god variasjon i habitatilbud, både over og under vann.

Virkningen av tiltakene på elveområdet er usikker ettersom det ikke finnes belegg fra tiden før inngrepene. Det er imidlertid klart at ved undersøkelse av elva høsten 2021 (Gregersen & Rustadbakken 2022) ble det observert store avvik fra en naturlig dynamikk, med tydelige tegn til homogenisering av elvenaturen. På arealet fra Trangdalen bru og nedstrøms til flomverket var det fortsatt god variasjon i elvehabitatet, og de substratmobiliserende prosessene var fortsatt aktive (figur 14).

Fra flomverket og nedstrøms til elvesving nedstrøms Steinvollen, er elva gradvis mer og mer påvirket av kanaliseringen. I elveløpet her er elva generelt homogen, med blankstryk og steinbunn med stein fra 20- 40 cm som dominerer. Det er lite variasjon, og den store vannhastigheten sammen med de bratte elvesidene, fører sannsynligvis til at det er en aktiv gravende prosess i elveløpet. Det er få eller svært sparsomt med gytemuligheter på denne strekningen. Nedstrøms Steinvollen svinger elva, og den store vannhastigheten har fått utfolde sine krefter i et naturlig elveløp. Her er elva igjen svært vital, og tilbyr gode funksjonsområder for størret, og fine grusrør for arter som for eksempel dverglo og ørsamfunn (figur 14).

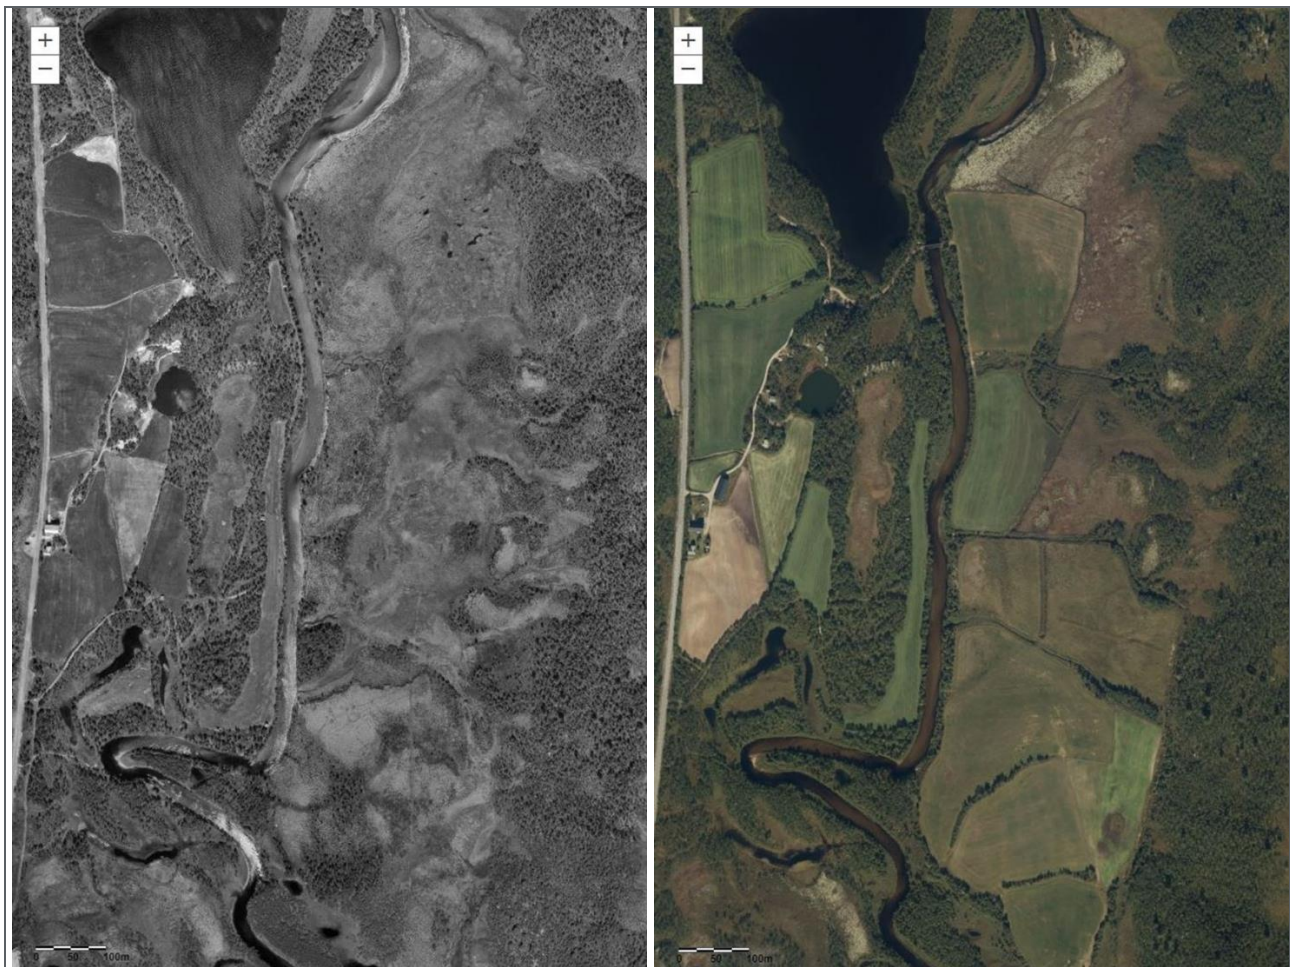
Figur 16. Ortofoto med overblikk over Storfloen, øst for Hola. Tv. Fra 1977 og th. fra 2018 (Kilde: Norgebilder.no)

Storfloen ble meldt inn som mulig objekt for restaurering til Tolga kommune. Storfloen var tidligere den største lavereliggende myra i elvdalen Hola renner gjennom, og myra ligger tilgrensende elva. Etter 1990 er Storfloen drenert, og store områder er anlagt til jordbruksformål. Under sees flyfoto fra før og etter jordbrukstilretteleggingen (figur 16).

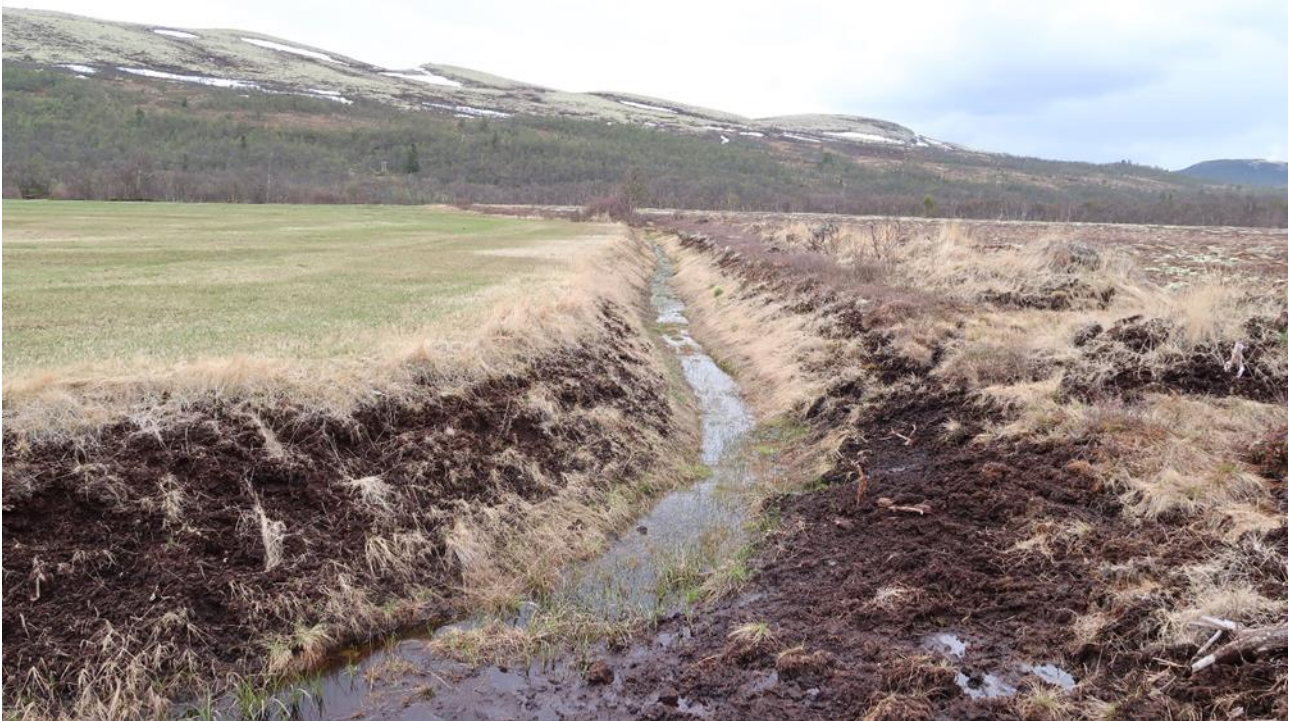
Figur 17. Storfloen ved den nordligste drenggrøften. Videre nordover er det fortsatt intakt myr.

Området ble befart 31. mai 2022. Det ble registrert betydelige naturverdier i området, og det er fortsatt store myrarealer som fortsatt er vitale. Den gamle myra er splittet opp av drenggrøfter (figur 17), men spesielt i nord er det fortsatt relativt store myrarealer fortsatt intakt. Det ble observert vipe (kritisk truet) (figur 20) på tre forskjellige steder på Storfloen. Av andre arter som ble registrert var storspove (sterkt truet), fiskemåke (sårbar), rødstilk (nær truet), gulerle, strandsnipe og brunnakke.

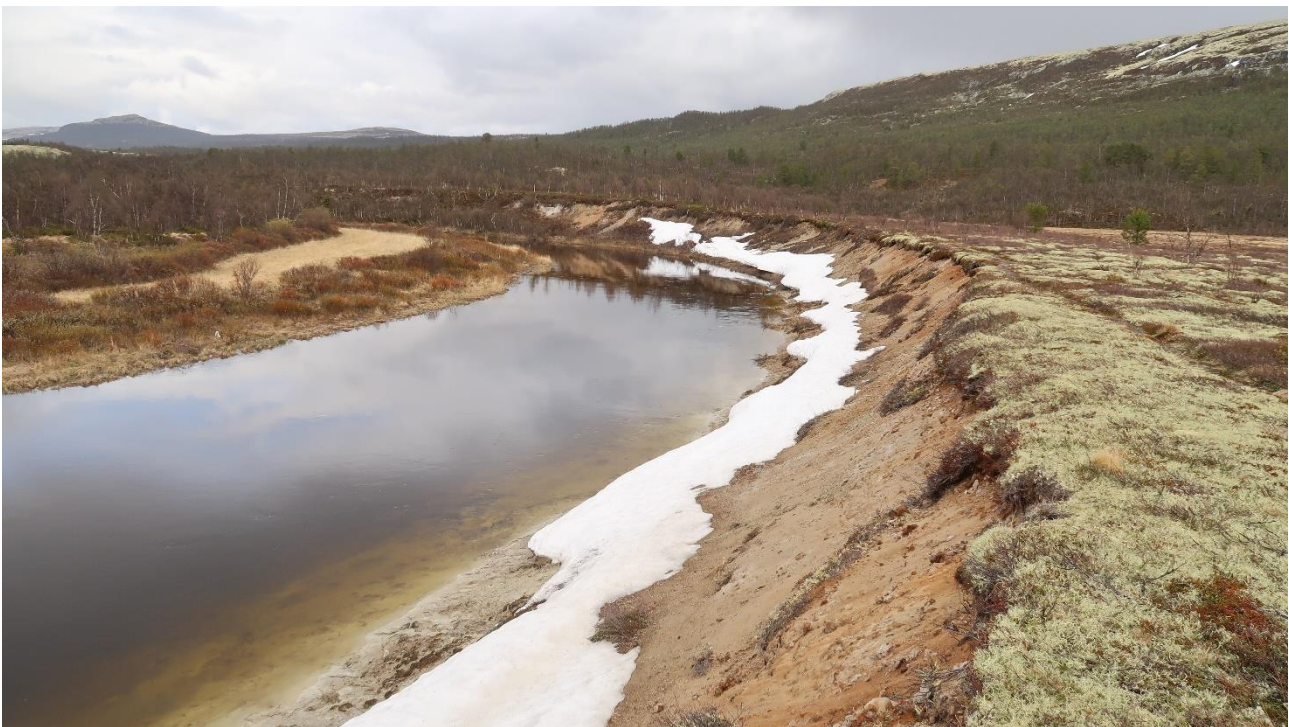
Figur 18. Hola grenser til Storfloen med sumpmark og her ved en flott naturlig skjæring i sandmarken.

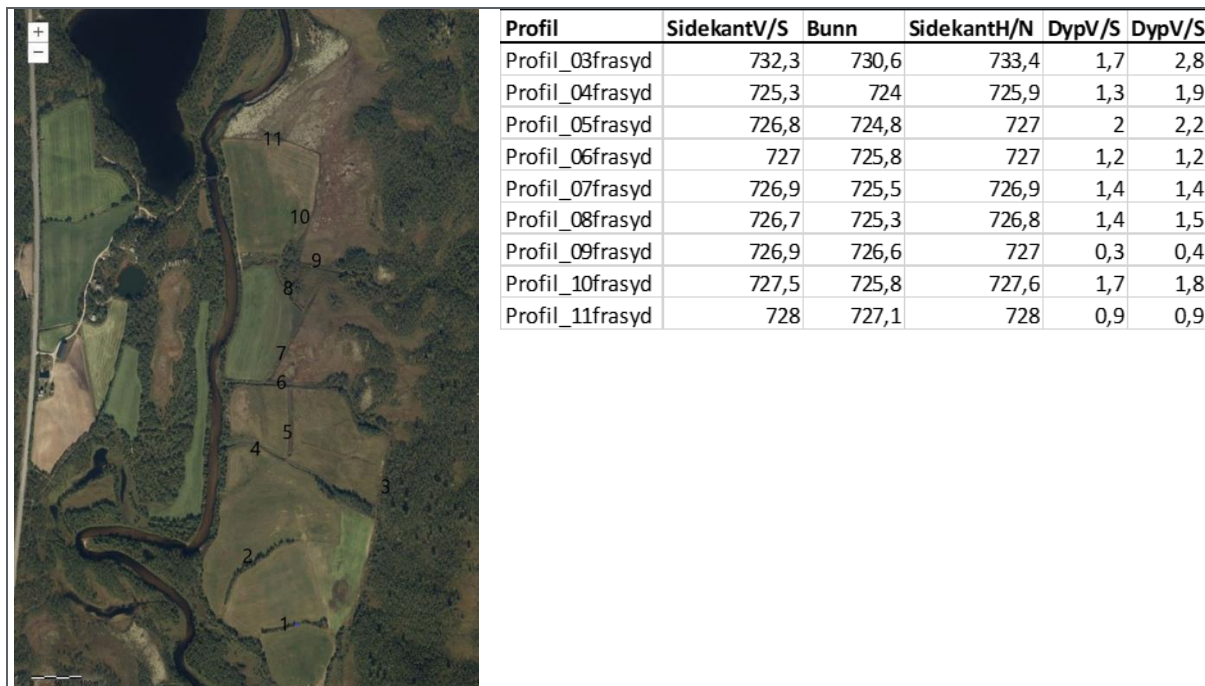
Figur 19. Oversikt over noen tverrprofilmålinger fra drenggrøfter ved Storfloen. Profil 3- 11 er merket av med nummer 3-11 på ortofoto. Grunnlaget må tolkes med stor usikkerhet (Kilde: Høydedata.no).

Det er betydelige drenggrøfter som splitter opp Storfloen i mer eller mindre produktive jordbruksarealer og naturlig myr. Under sees noen tverrprofiler fra de ulike drenggrøftene, som viser en grøftedybde fra en halvmeter til over to meters dybde (figur 19). Det ble ikke vurdert eller undersøkt hvilken mektighet myra har.

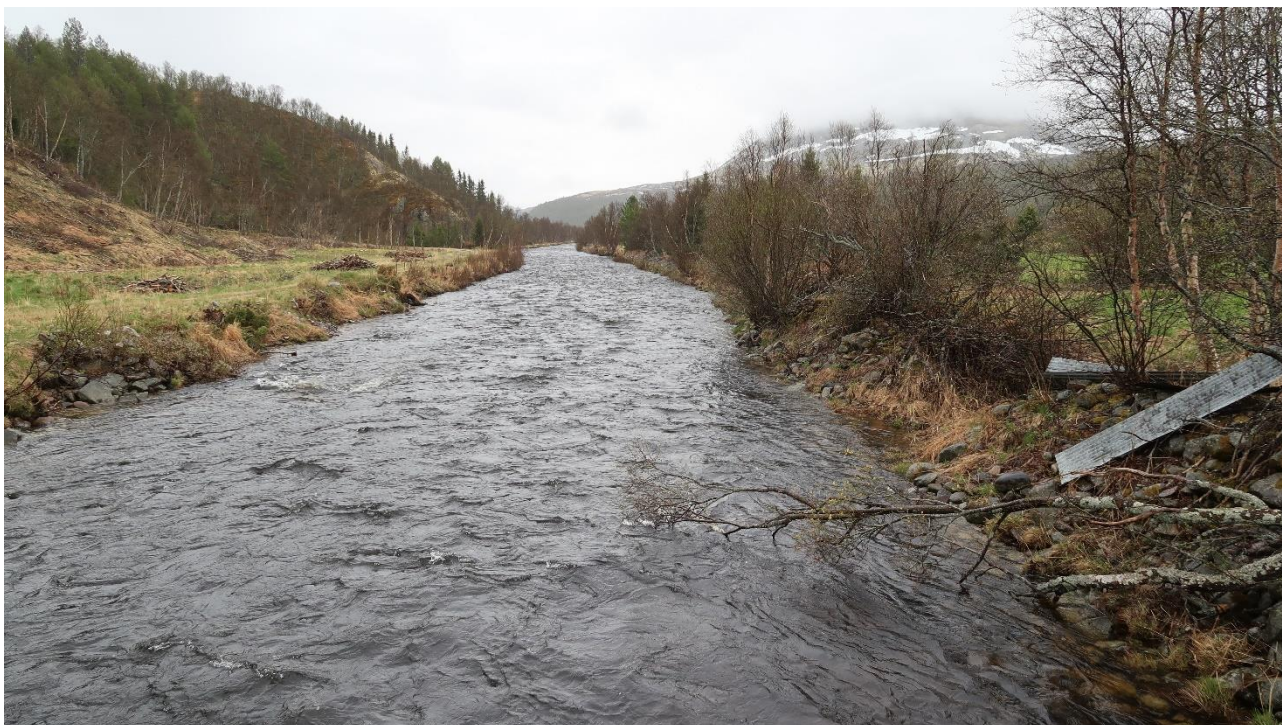
Figur 22. Hola sett nedstrøms fra brua ved Nordigarden 1. juni 2022. Elvemasser er gravd ut, og anbrakt på elvesidene.

Området ble befart 1. juni 2022. Området er uttrauet, og elvemassene er tilsynelatende anbrakt på elvesidene sammen med noe sikringsstein. Elvesidene er bratte, og elva renner relativt hurtig gjennom den rette strekningen (figur 22). Det er gjort habitattiltak i området, men disse har det ikke lyktes å finne beskrivelse av. Det ble observert utlagt storstein i området nedstrøms veien på østsiden. Strekningen er forhøyet ved anlegning av masser på begge sider ved Nordigarden, mens det lenger nedstrøms er naturlig flommark på østsiden, der vannet kan trenge inn ved høy vannføring. Området er godt egnet for habitattiltak, og relokalisering av veien som går fra brua langs Holas østside vil kunne gi plass for å avskave terrenget, og gi plass for oversvømming og flommark der det ikke er jordbruk på denne siden. Området ble ikke prioritert for nærmere vurdering i denne omgang.

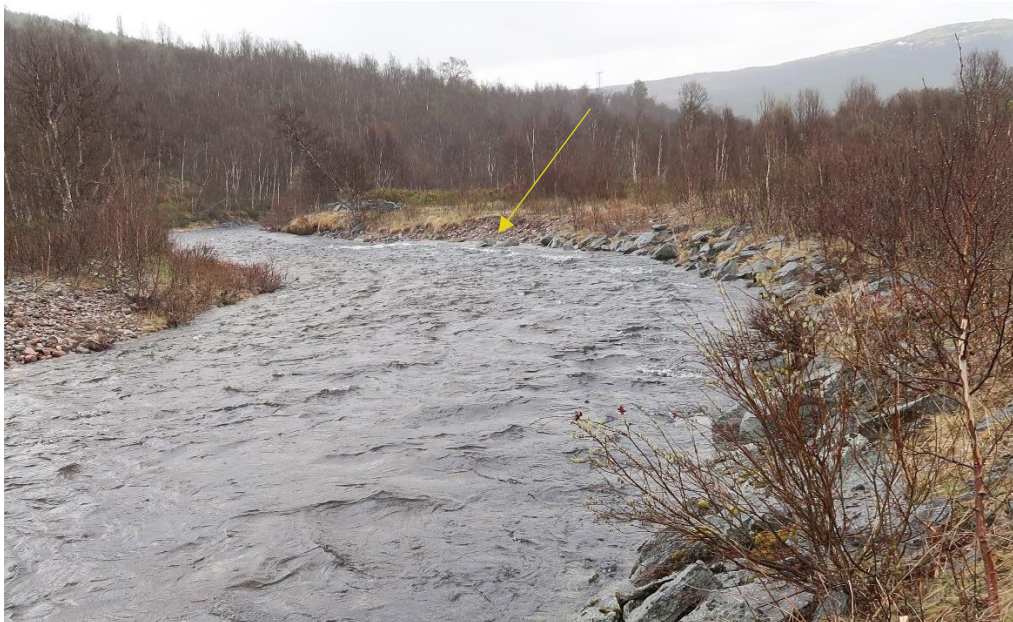
Figur 23. Sikring i elvesvingen, som skal hindre vann i å trenge inn i flomløpet. Gul pil markerer erosjon i flomvernet.

Der sikringstiltakene er anlagt, er det i dag tydelig at elva snart vil trenge inn på flomsletta ved flom. Det høyeste nivået i sikringen i elvesvingen er allerede brutt opp, og neste storflom vil uten revisjon av sikringsanlegget trenge inn på flomsletta som det har gjort tidligere (figur 23). Flomløpet vil da sannsynligvis følge sitt gamle løp, og blant annet føres i faret som går i en kulvert under fylkesveien før den igjen svinger tilbake igjen til Hola i det gamle løpet oppstrøms Steinvollen.

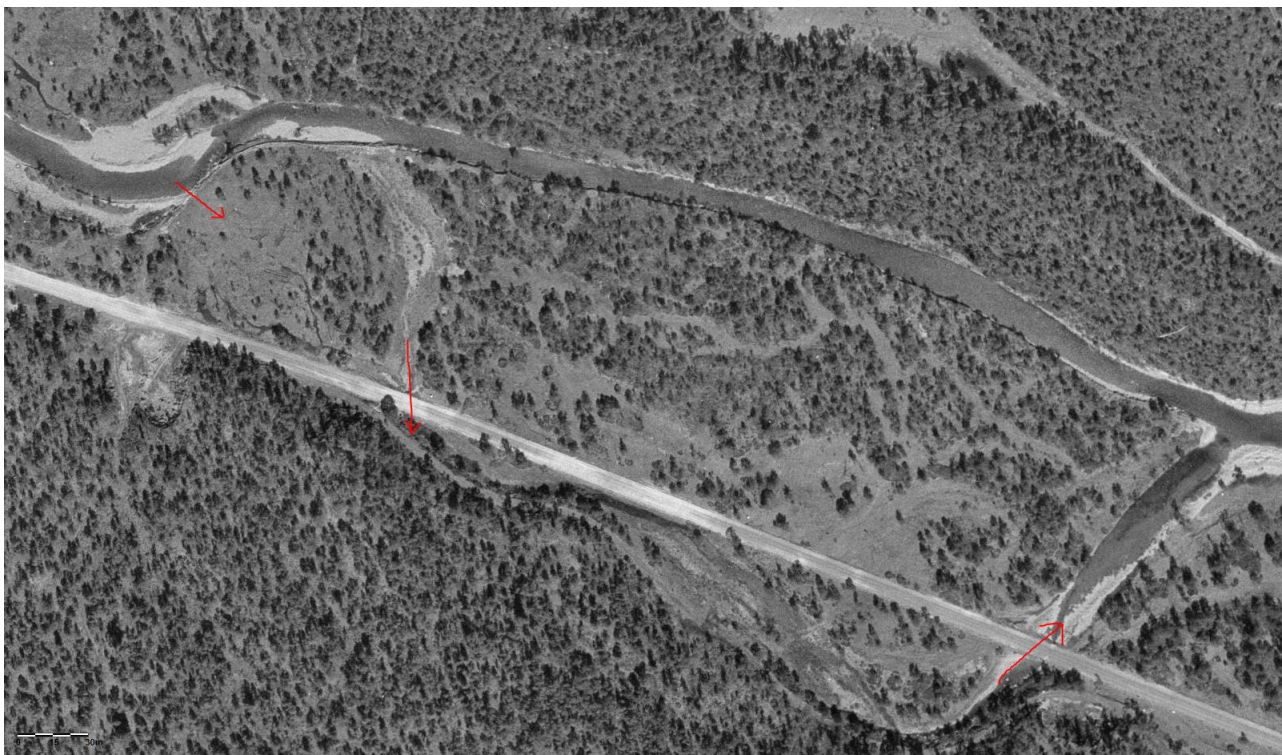
Figur 24. Ortofotogram med tydelig avtrykk av det gamle elveløpet fra 1977. Røde piler markerer sannsynlige flomretninger ved oversvømmelse (Norgebilder.no)

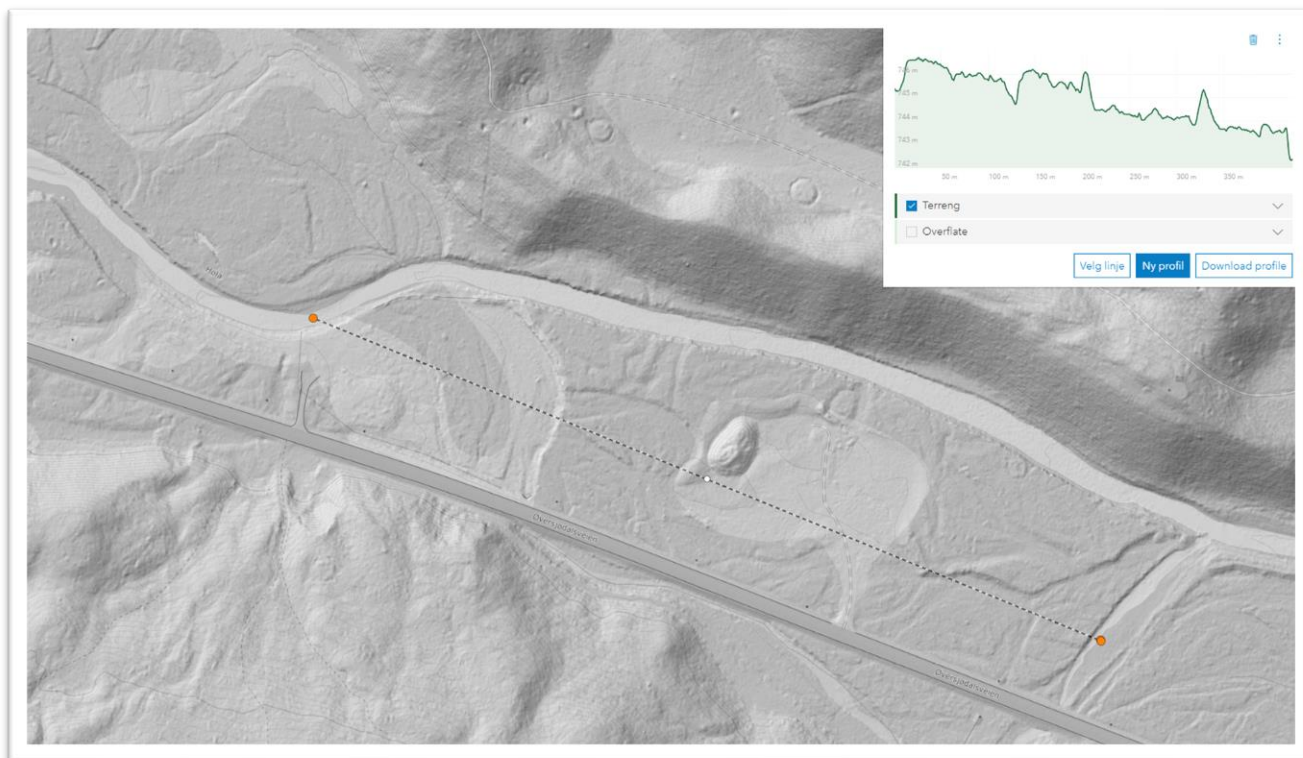
Figur 26. Lengdeprofil gjennom det aktuelle området for nyetablering av elveløp (Høydedata.no)

Elveløpet graves relativt lett ut i morenemassene/ elveavsetningene på elvesletten, og kan definere fremtidens utgangspunkt for Hølas nye løp, med mulighet for en videre meandrerende prosess. Fra elvesvingen, der sikringsanlegget er erodert, og ned til det gamle elveløpet, er det om lag 2,5 meter fall på elva. Elva faller fra om lag 745 moh. til 742,5 moh. Tilsvarende faller terrenget fra sikringsvollen ned til den tidligere elvekanten ved den gamle elva, fra 746,5 moh. til 743,5 moh. Ser man på profilet under er det relativt lite terrengvariasjon, og et jevnt fall i terrenget (figur 26.).

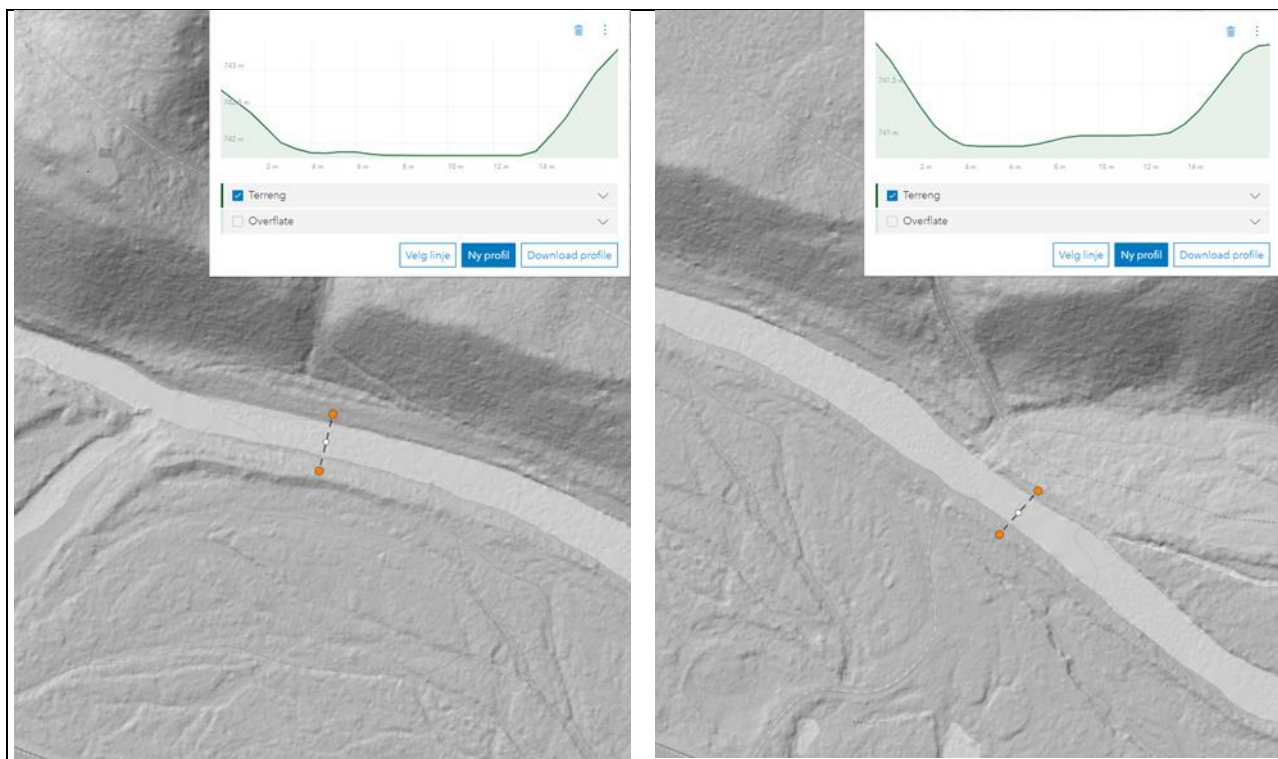
Figur 28. Tverrprofiler av elveløpet der det er omlagt, og senere uttrauet (Høydedata.no)

vannhastighet, som igjen kan påvirke elva videre nedstrøms. Det er mange tiltak som kan være med på å tilrettelegge for en mer naturlig elvedynamikk og redusere vannhastigheten her. Elva er sikret med hensyn på å trygge «innmark». Det er ikke innmark langs Hola ved Trangdalen, og elva bør derfor stimuleres til å bukte seg. Under er noen eksempler på tverrprofiler fra Hola langs dette området. Profilene visualiserer uttrauingen av elvestrekningen godt, med bratte, høye elvekanter (figur 28.).

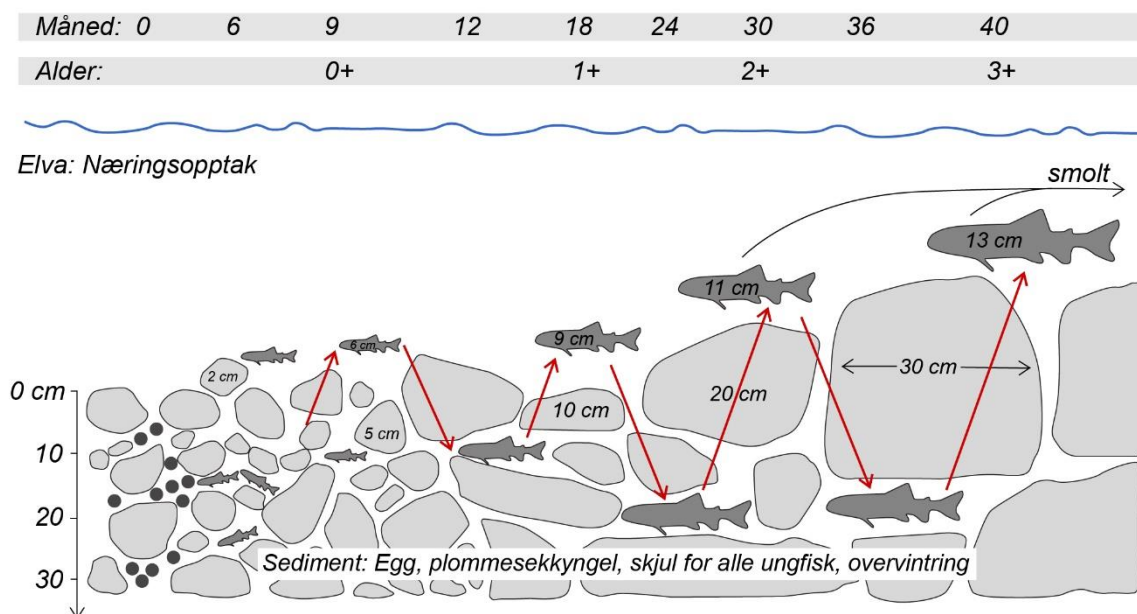
Figur 32. Illustrasjon av substratstørrelse og skjul for flere størrelsesgrupper av fisk. Figur inspirert av Pulg et al. 2018

Alternativ til lommestryk er mindre steingrupper for å forbedre skjulområdene for ungfisk. Typisk vil utlegging av røyset stein på 30- 50 cm diameter gi gode skjulmuligheter for ungfisk (figur 32), mens større stein og blokkstein (50-90 cm) gir standplasser for voksen fisk. Størrelsen på stein må like fullt sees i sammenheng med total bredde av bekken det skal utføres tiltak i.
